ΕΛΛΗΝΙΚΗ ΔΗΜΟΚΡΑΤΙΑ
ΤΕΧΝΙΚΟ ΕΠΙΜΕΛΗΤΗΡΙΟ ΕΛΛΑΔΑΣ
Περιφερειακό Τμήμα Νομού Αιτωλοακαρνανίας
**Μόνιμη Επιτροπή Αρχιτεκτονικής Κληρονομιάς και
Αρχιτεκτονικού Παρεμβatismού**

Γνωμοδότηση
για τον χαρακτηρισμό του
Καπνικού Σταθμού Έρευνας Αγρινίου
ως διατηρητέου μνημείου

Αγρίνιο, Νοέμβριος 2017

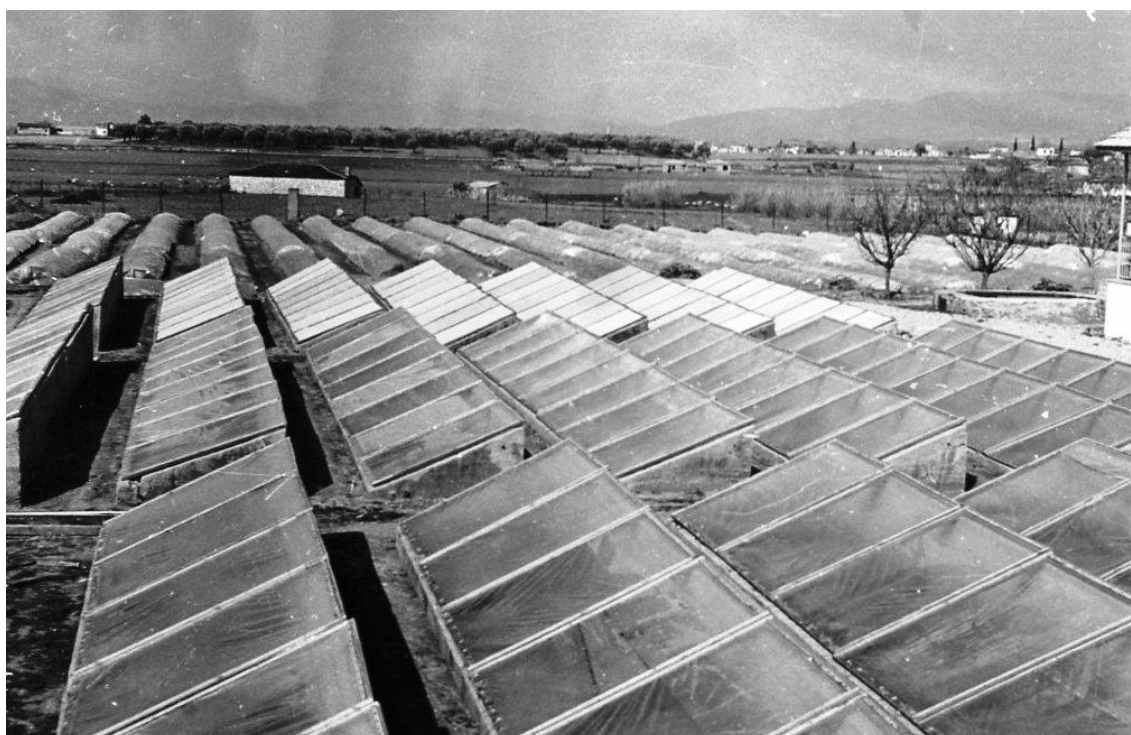
φωτο .1.

Στους χώρους των σπορειῶν (φωτο .1.) και των θερμοκηπίων (φωτο .2,3.) γίνονταν κατ' αρχάς η σπορά και ανάπτυξη των *φυντανιῶν* του καπνοῦ, μέχρι τη μεταφύτευσή τους στα χωράφια.

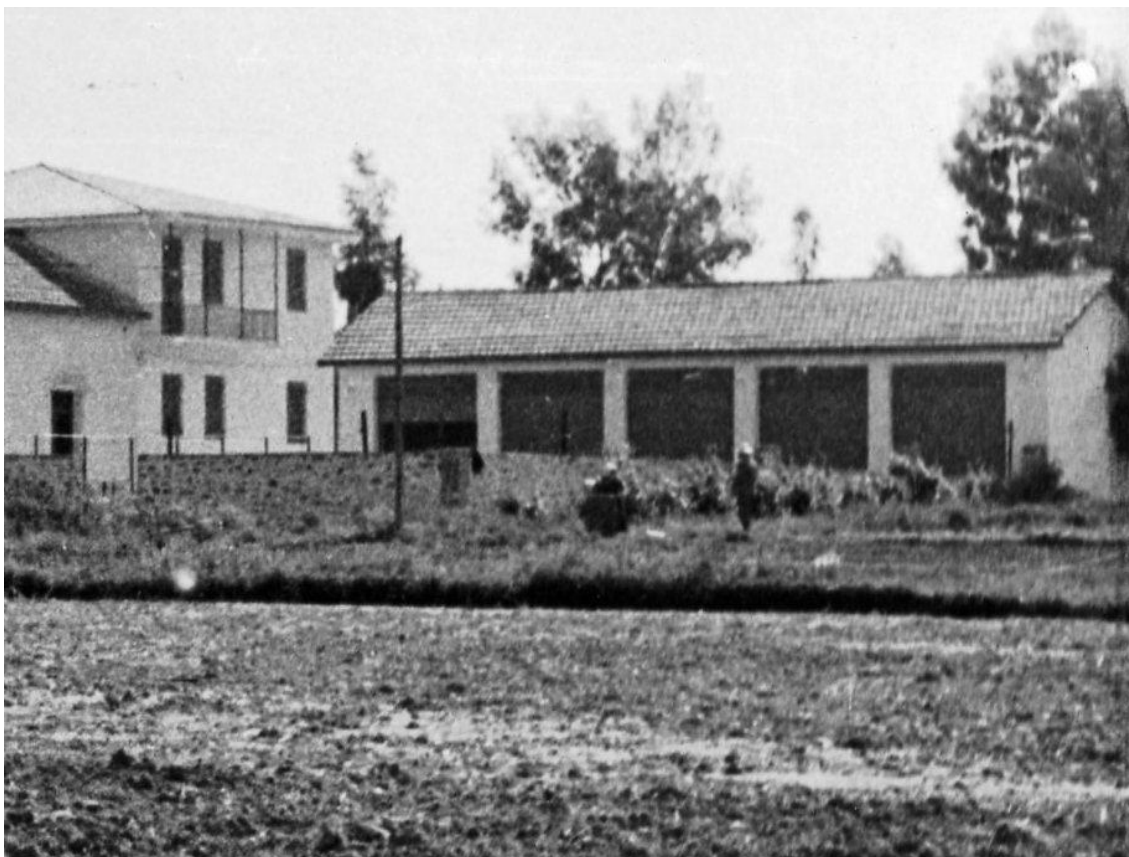
φωτο .4.

Το υπόστεγο (φωτο .4.) αποτελούσε τον χώρο πρώτης παραλαβής πειραματικών καπνών, δηλαδή των συλλεχθέντων φύλλων καπνού από τις πειραματικά καλλιεργούμενες εκτάσεις (χωράφια) ιδιοκτησίας του Ινστιτούτου. (φωτο .5,6,7,8.)

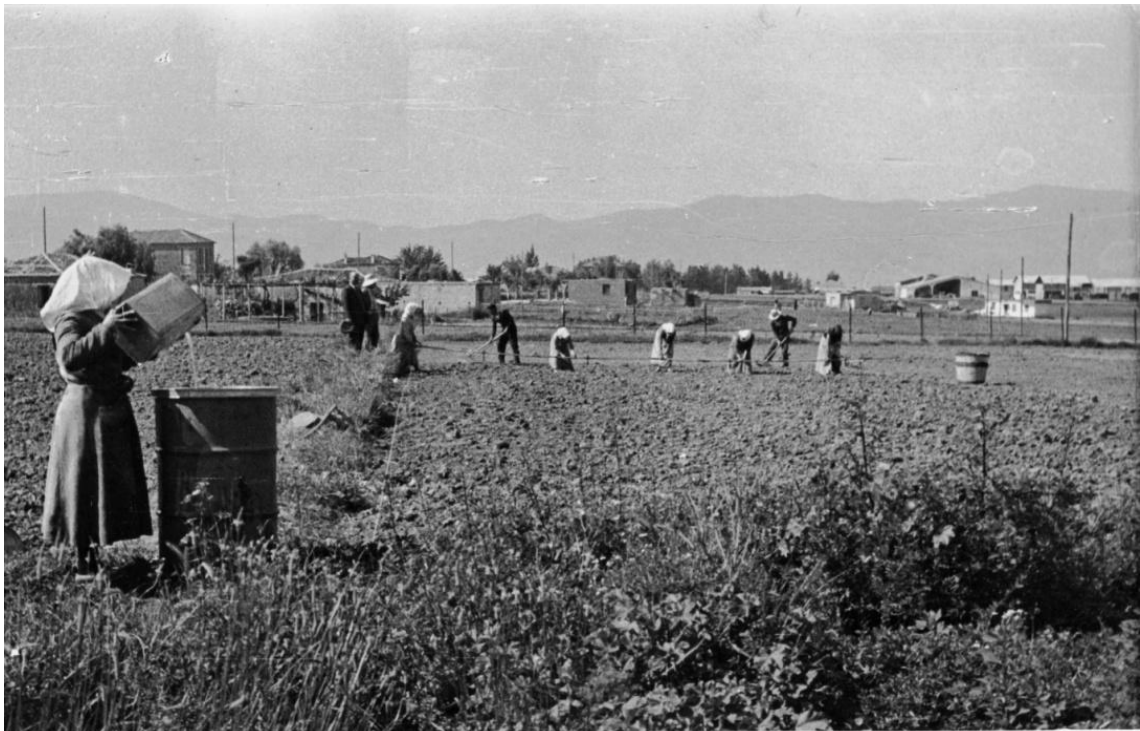
φωτο .5.

Γενική άποψη ποτίσματος μεταφυτευομένου καπνού, με το σύστημα του Γεωπόνου Ίωάννου Γ. Τσιροπούλου, Προϊσταμένου του Καπνικού Σταθμού Αγρινίου: έρρζζωσις φυτών 99% υπό οίασδήποτε συνθήκας καιρού, άγροϋ, ύδαρότητας φυτών (άφητα), άδεξιότητος φυτευόντων, οίκονομία μυζικών δυνάμεων 80%

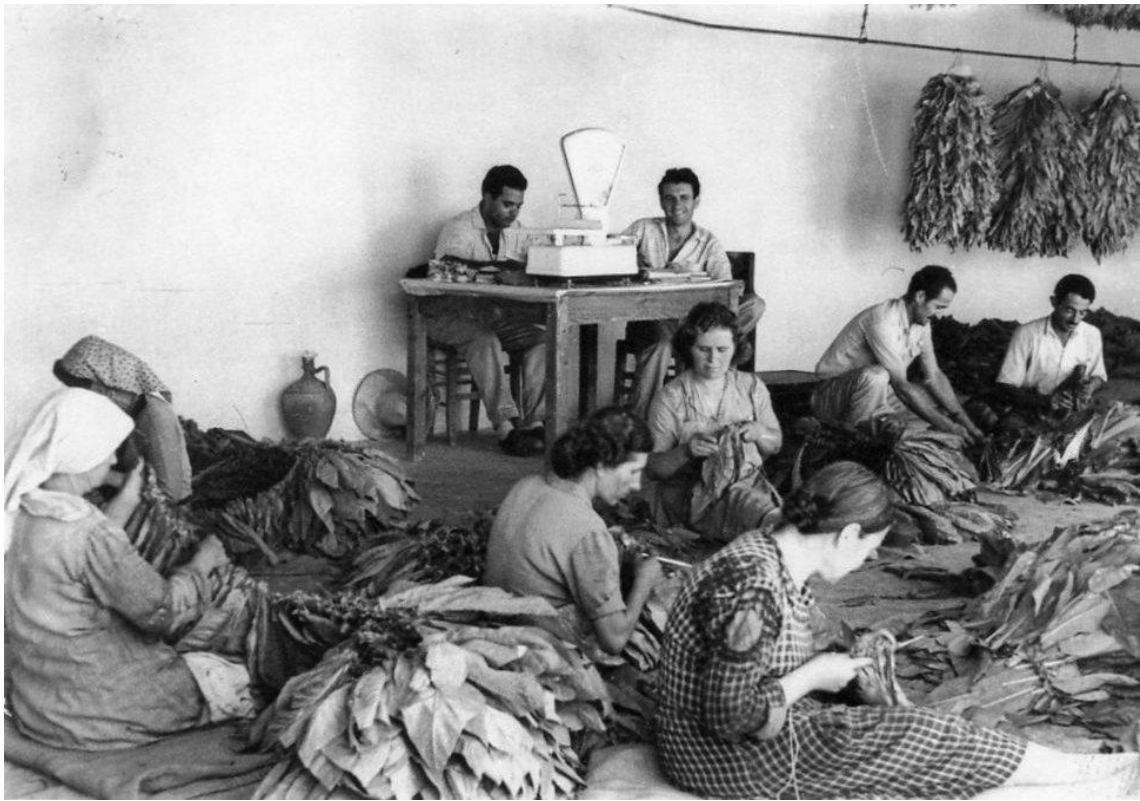
φωτο .9.

Μετά την συγκέντρωση των φύλλων καπνού ακολουθούσε η, κατά πειραματικό αντικείμενο, *διαλογή* και *αρμάθιασμα* (φωτο .9.), διαδικασία κατά την οποία επιλέγονταν τα φύλλα που πληρούσαν τις προδιαγραφές ως προς το σχήμα, το μέγεθος, την αρτιότητα, την ωριμότητα, το χρώμα και την ποιότητα.

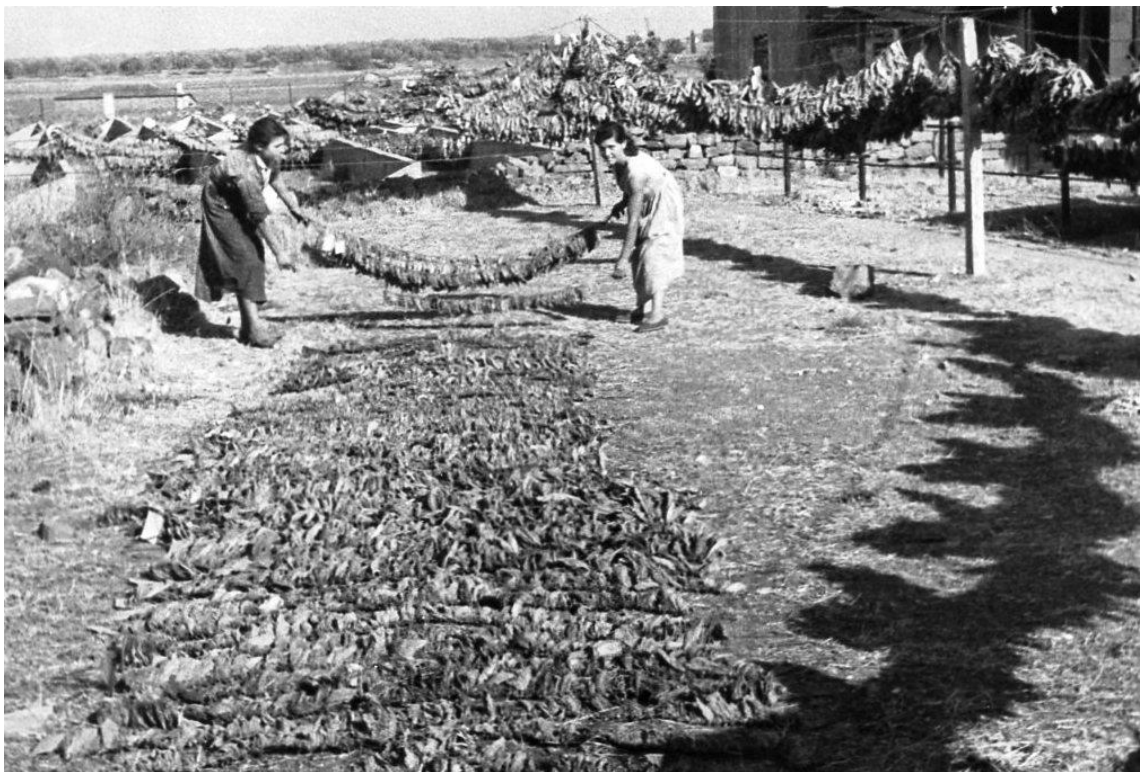
φωτο .10.

Το *αρμάθιασμα* ήταν διαδικασία κατά την οποία ένα-ένα τα επιλεγέντα φύλλα περνιόντουσαν με ειδική βελόνα (*καπνοβελόνα*), σε ένα σχοινί (*καπνοκλωστή*) στο ύψος του μίσχου του φύλλου. Τα περασμένα στην *καπνοκλωστή* φύλλα αποκαλούνταν *αρμάθες*. (φωτο .10.)

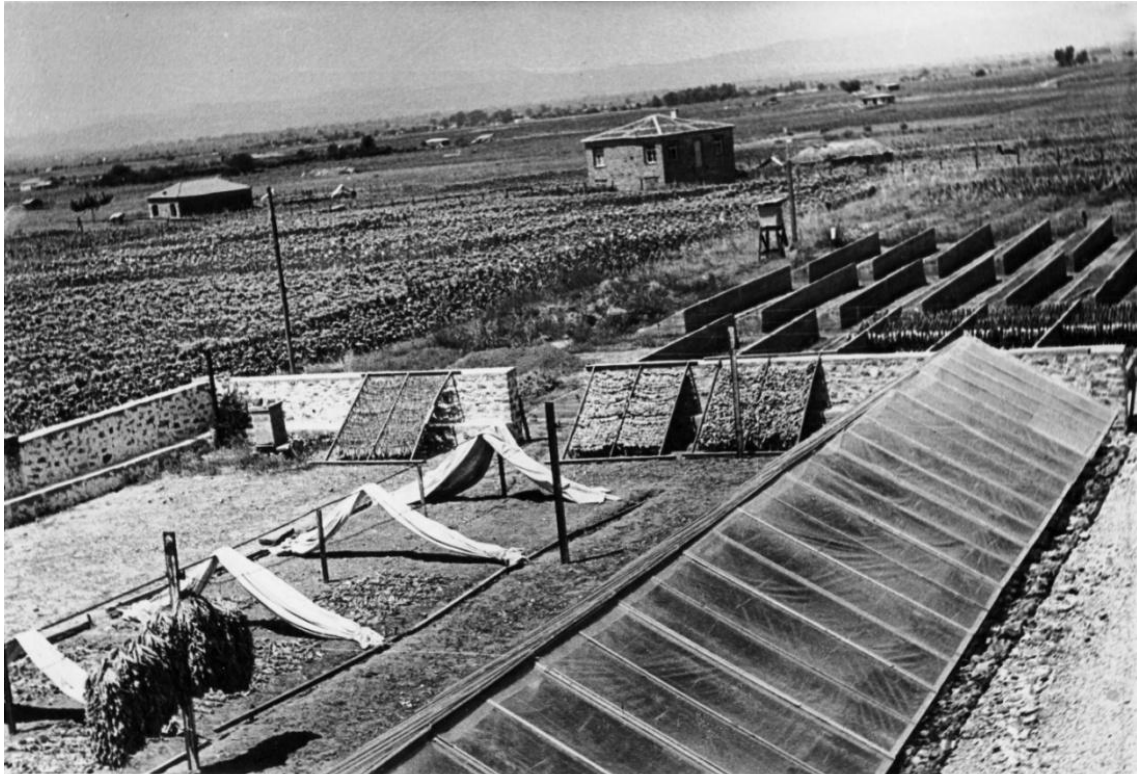
φωτο .11.

Οι ηλιάστρες ή *λιάστρες*, ήταν υπαίθριοι χώροι με παράλληλες σιδερένιες μπάρες-οδηγούς σε διαφορετικά ύψη, από τις οποίες αναρτιόνταν οι *αρμάθες*, για φυσική αποξήρανση (*tobacco curing*, *pot drying*). Οι λιάστρες οργανώνονταν στον χώρο μπροστά στο Υπόστεγο. (φωτο .11, 12, 13, 14.)

23-7-59: Γενική άποψις Ξηραντηρίου (ηλιάστρας), Καπνικού Σταθμού Αγρινίου, διάφοροι τρόποι ξηράνσεως καπνών.

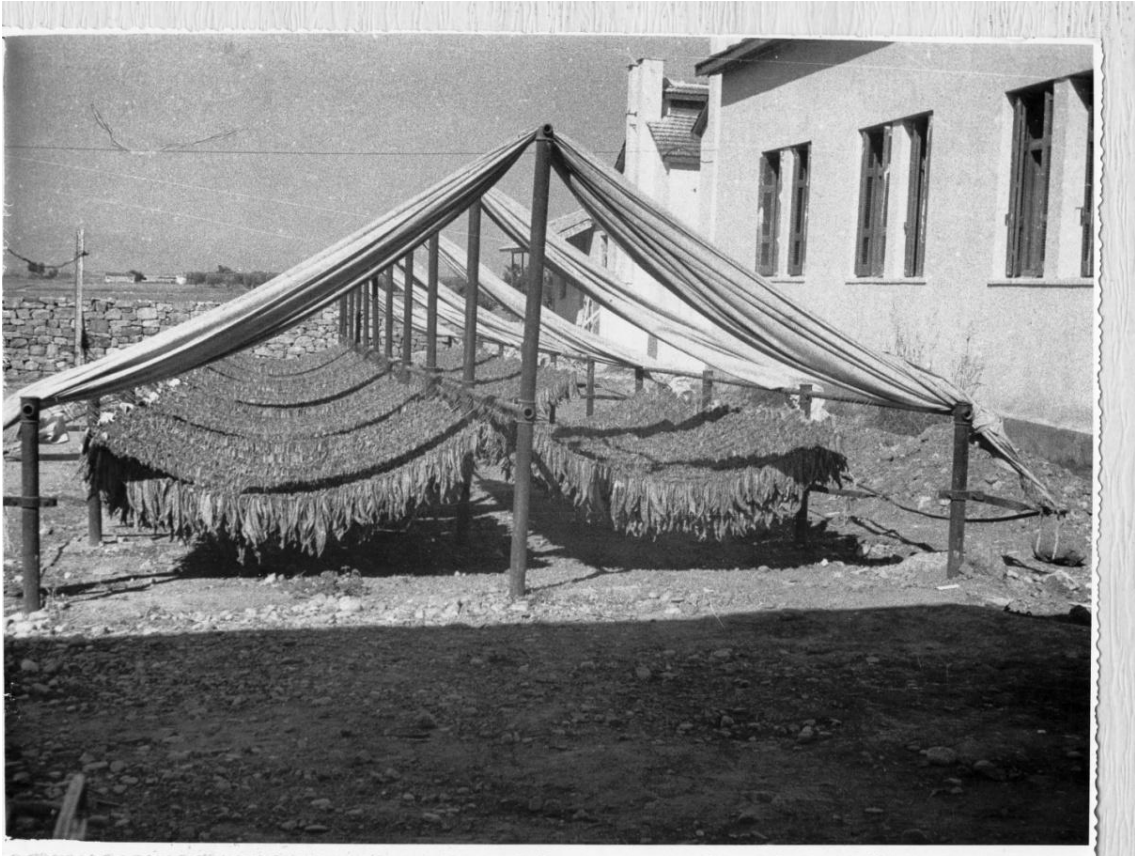
φωτο .15.

Επικαλύπτονταν με πανιά για προστασία των αρμάθων σε περίπτωση κακοκαιρίας (βροχές, χαλάζι). Η επικάλυψη αντικαταστάθηκε αργότερα με φύλλο πολυαιθυλενίου ως μόνιμη εγκατάσταση μέχρι την πλήρη αποξήρανση των καπνών. (φωτο .15, 16)

Παλαιόν Ξηραντήριον Καπνιστοῦ Σταδίου Ἀγρινίου
Βραδείας ἀφουδατώσεως χλωρῶν μακροφύλλων < δώδεκα ἡμέραι διὰ πλήρη Ξήρανσιν >

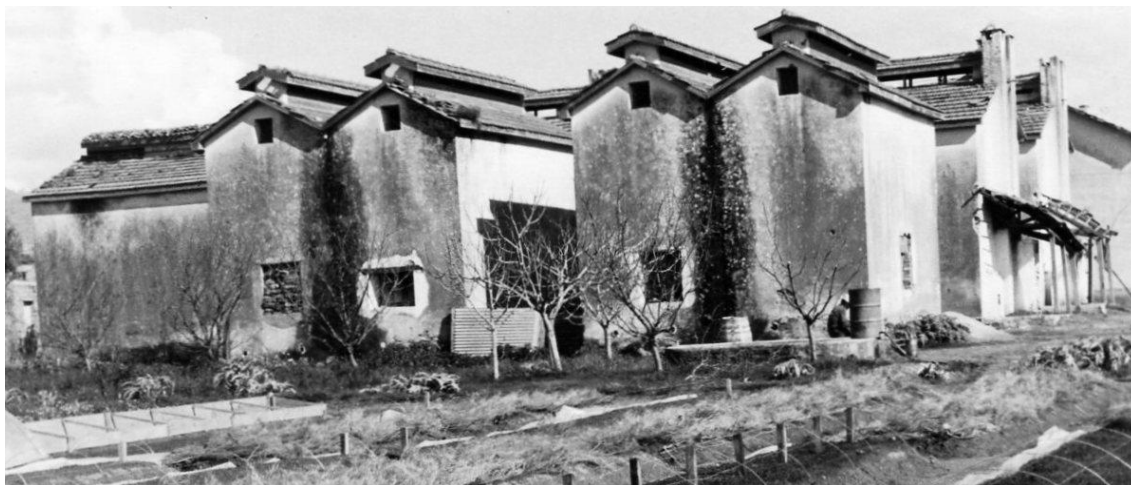
φωτο .17.

Παραλλαγή του πιο πάνω «μονού» κλιβάνου αποτελούσε ο «διπλός» κλίβανος, ίσου εμβαδού με τους μονούς. (φωτο .17.)

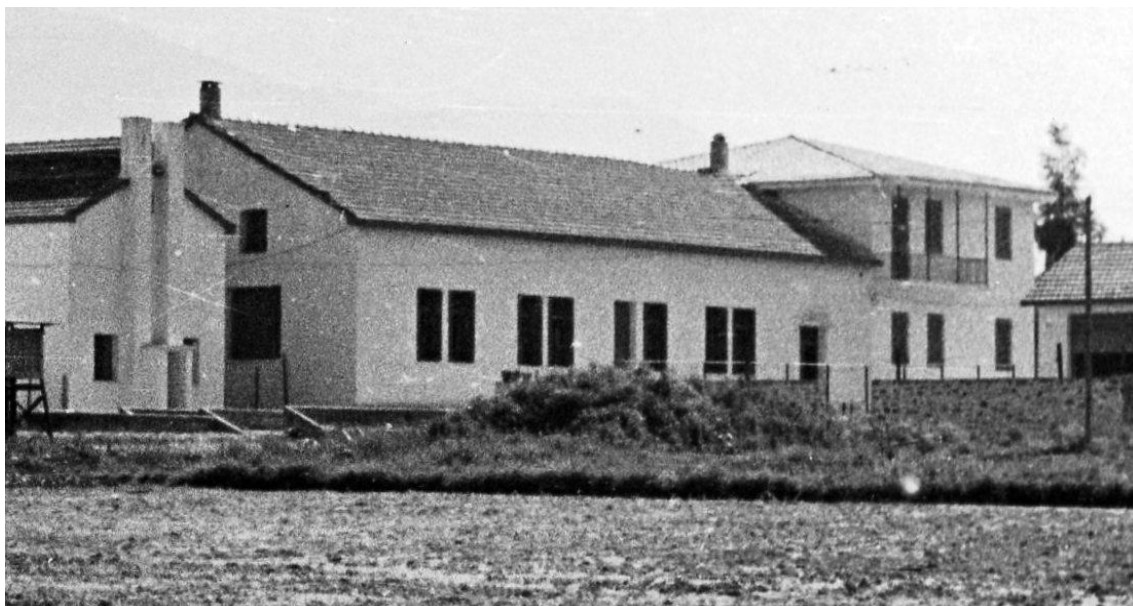
φωτο .18.

Η αποθήκη, κεντρικό κτίριο ως προς τη χωροθέτηση, αποτελούσε το χώρο συγκέντρωσης και επεξεργασίας των αποξηραμένων καπνών. (φωτο .18.)

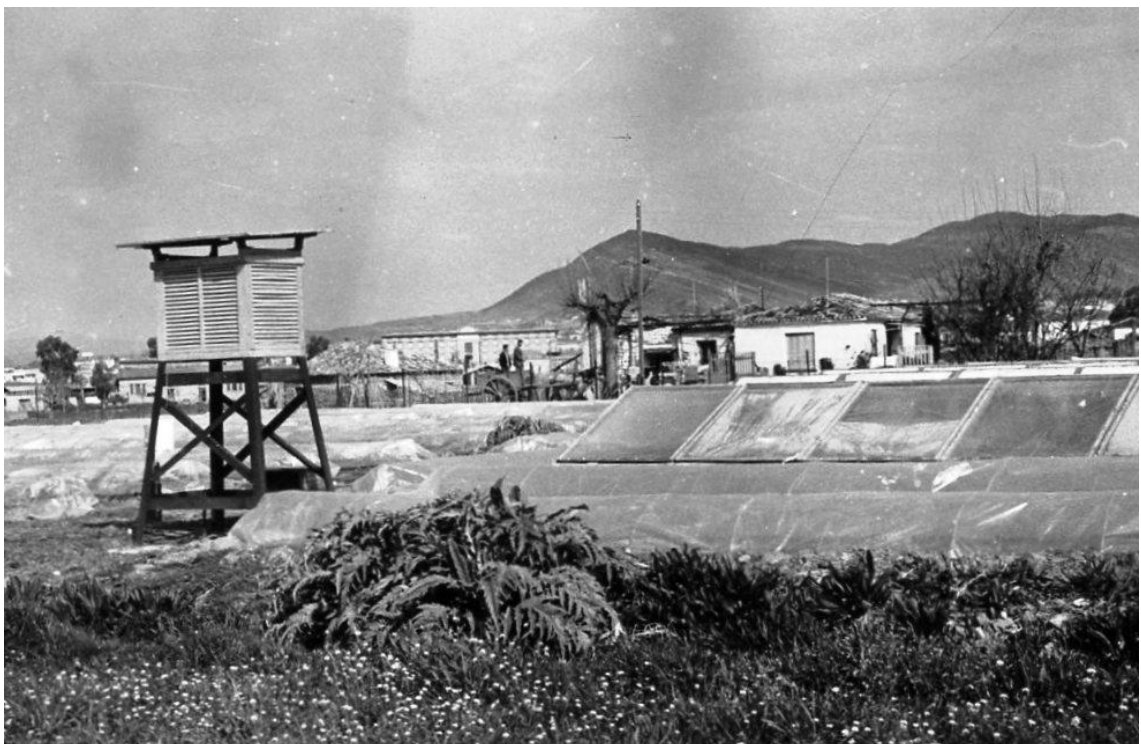
φωτο .19.

Σε περιφραγμένο χώρο εντός του χώρου του Ινστιτούτου ήταν εγκατεστημένος πρότυπος Μετεωρολογικός σταθμός, για την παρακολούθηση και καταγραφή όλων των απαραίτητων για τη γεωργική δραστηριότητα μετεωρολογικών δεδομένων. (φωτο .19.) Σύμφωνα με τους διεθνείς κανονισμούς λειτουργίας περιελάμβανε τα παρακάτω επιστημονικά όργανα:

- Βαρόμετρο μεταλλικό
- Βαρογράφο
- Θερμόμετρο αέρος διάφορο (θερμοκρασία στιγμής)
- Θερμόμετρο αέρος μεγίστου (μεγίστης θερμοκρασίας)
- Θερμόμετρο αέρος ελαχίστου (ελαχίστης θερμοκρασίας)
- Ψυχρόμετρο
- Θερμοϋγρογράφο
- Εξατμισίμετρα: τύπου ζυγού και τύπου A pan
- Ηλιογράφο
- Ανεμοδείκτη
- Ανεμόμετρο
- Βροχόμετρο
- Θερμόμετρα επιφανείας εδάφους (μεγίστου, ελαχίστου, διάφορου)
- Θερμόμετρο βάθους εδάφους σε 5, 10, 20 και 50 εκ.

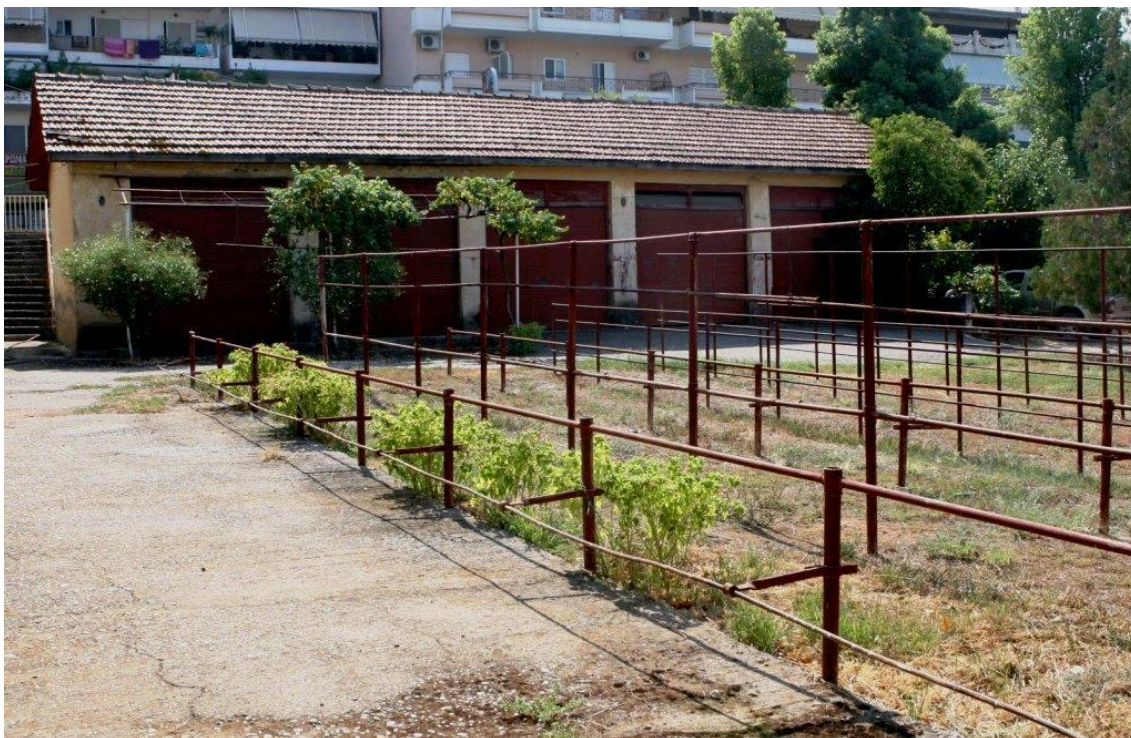
φωτο .20.

Πρόκειται για ένα επίμηκες κτίριο διαστάσεων 19,10X 6,00 μέτρα με τον μεγάλο άξονα στην κατεύθυνση βορρά νότου. Είναι ελαφρώς υπερυψωμένο από το έδαφος κατά 0,25μ και έχει ύψος 3,50μ. Το κτίριο «βλέπει» προς τη δύση και τον υπαίθριο χώρο με τις λιάστρες. (φωτο .20.)

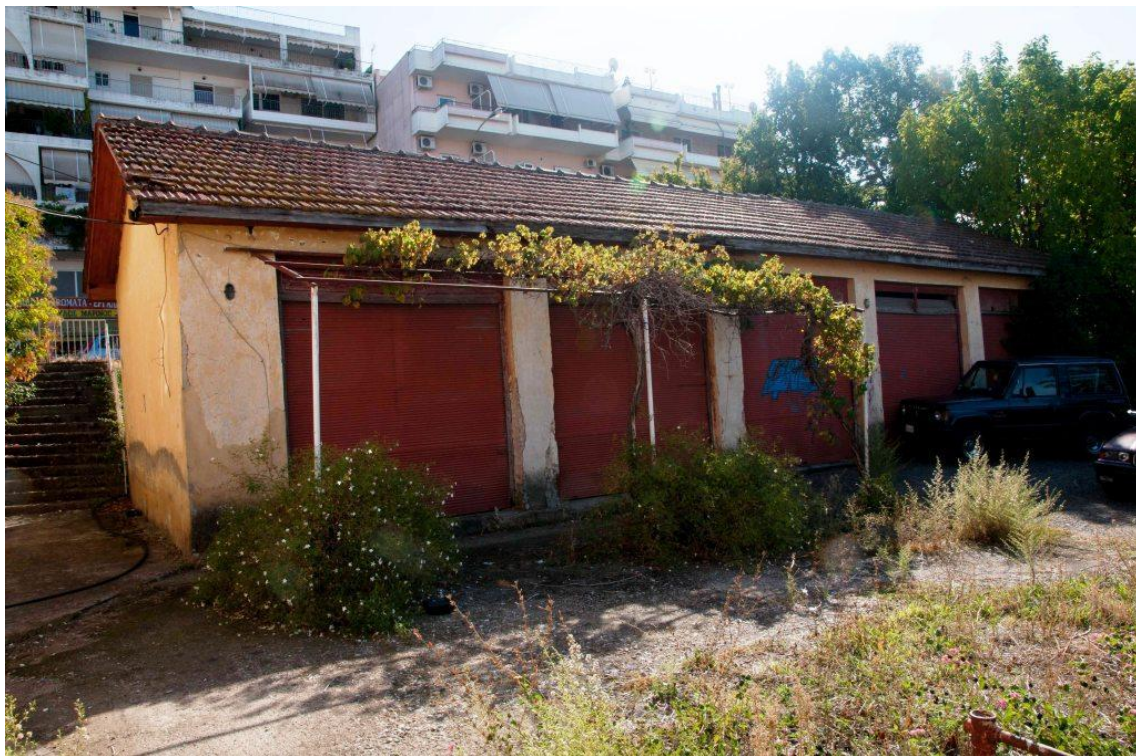
φωτο .21.

Το σώμα του κτιρίου είναι κατασκευασμένο από πέτρα με χρήση ασβεστοκονιάματος. Τα ανοίγματα γεφυρώνονται με σενάζ από οπλισμένο σκυρόδεμα. Οι πεσσοί μεταξύ των ανοιγμάτων είναι κατασκευασμένοι από συμπαγή τούβλα. Εξωτερικά και εσωτερικά είναι επιχρισμένο με ασβεστοκονίαμα. (φωτο .21,22,23.)

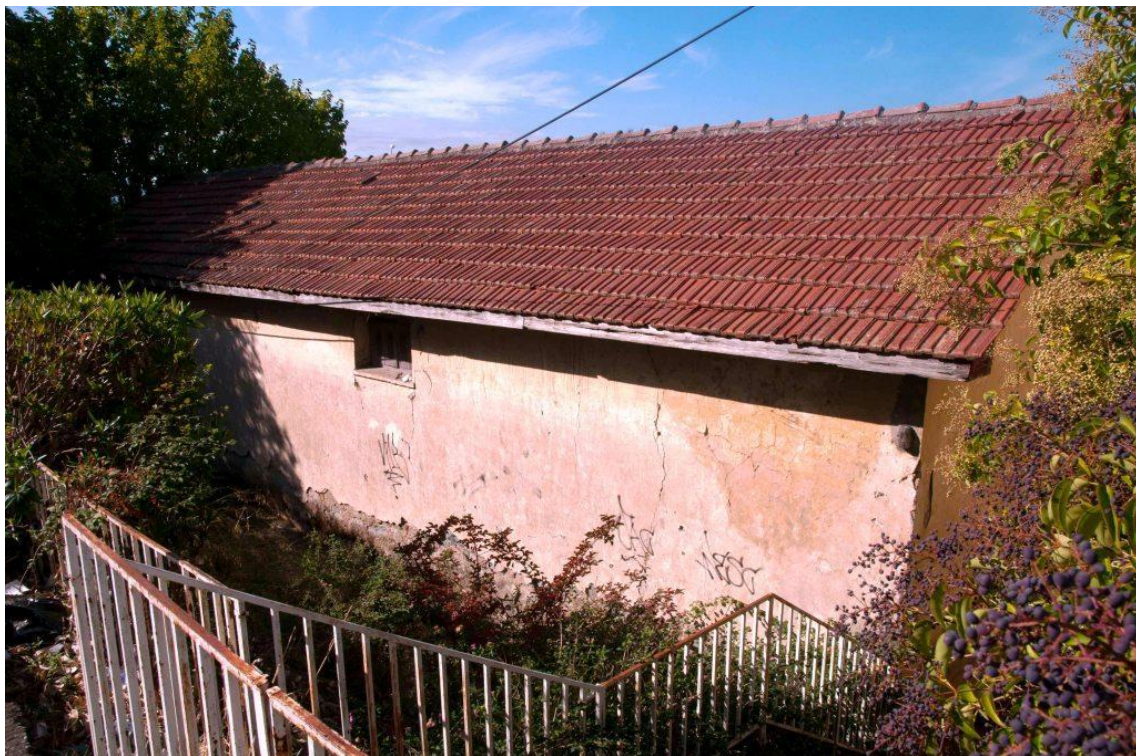
φωτο .22.

Τα κονιάματα παρουσιάζουν φθορές. (φωτο .22.)

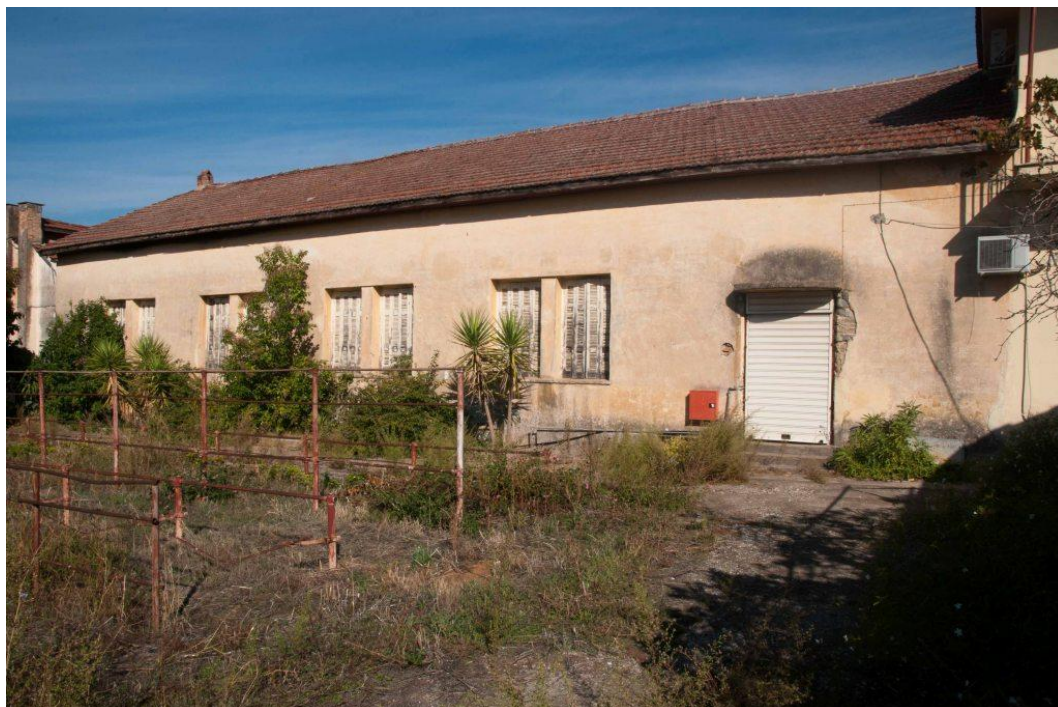
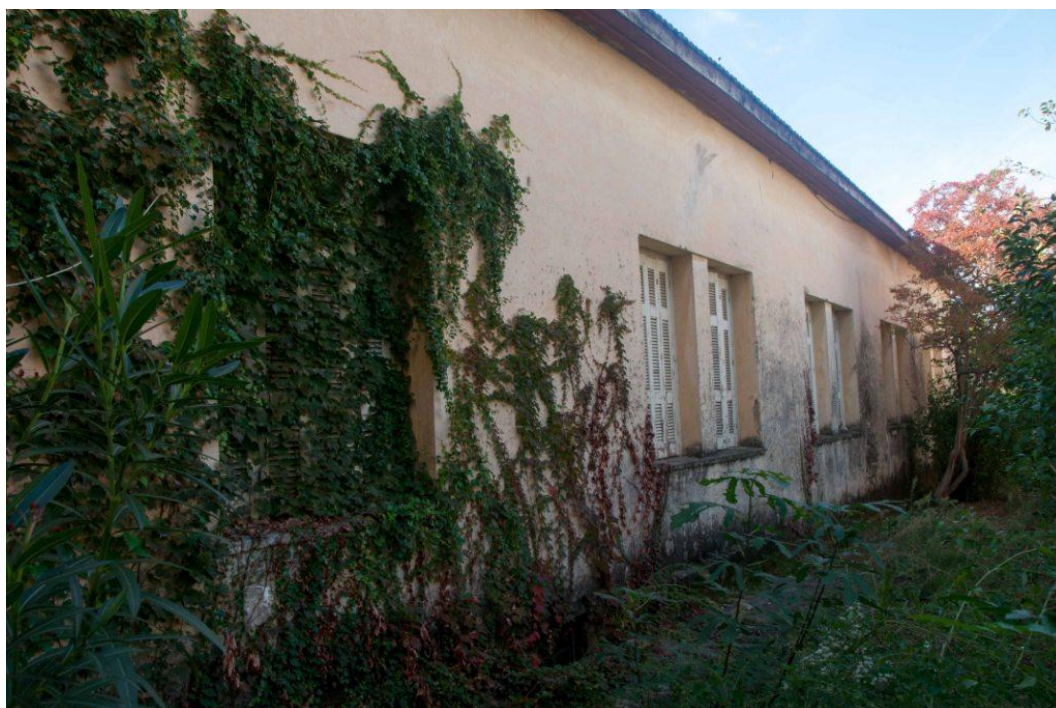
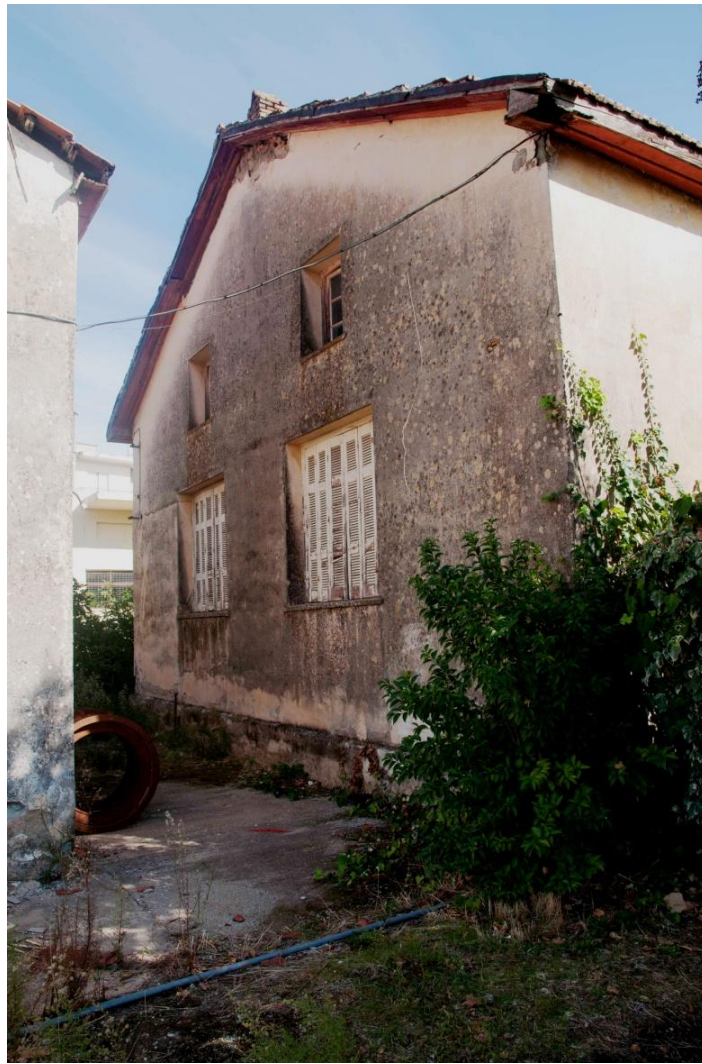
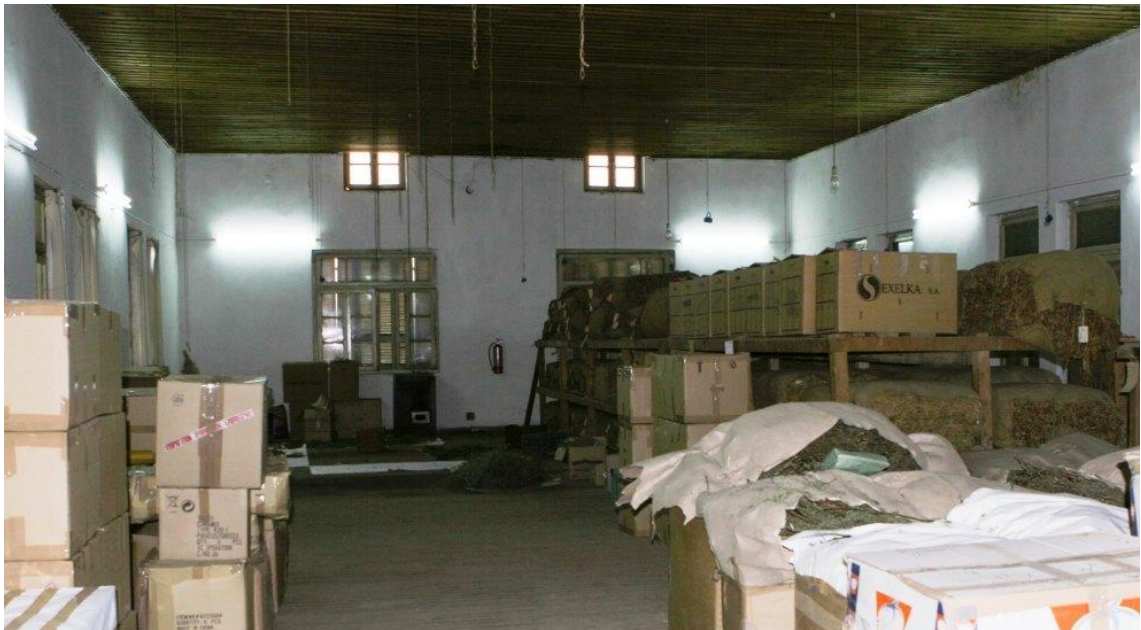
Πρόκειται για ένα κτίριο διαστάσεων 26,10X11,20 μέτρα με δίριχτη στέγη. Είναι ελαφρά υπερυψωμένο από το έδαφος με εμφανή λίθινη κρηπίδα που εξέχει ελαφρά από το σώμα του κτιρίου. Το ύψος του είναι 5,00 μ. χωρίς τη στέγη. Στη νότια πλευρά βρίσκεται η είσοδος και τέσσερα δίλοβα παράθυρα (φωτο .24.). Η παλαιά πόρτα έχει αντικατασταθεί με ρολό. Τα παράθυρα είναι ξύλινα με γαλλικά σκούρα. Στην βόρεια πλευρά υπάρχουν πέντε δίλοβα παράθυρα ίδιου τύπου με της νότιας όψης (φωτο .25.). Στη δυτική πλευρά υπάρχουν δυο αξονικά τοποθετημένα παράθυρα με γαλλικά σκούρα και 2 φεγγίτες (φωτο .26.). Στην ανατολική πλευρά δεν ανιχνεύονται ανοίγματα διότι ανοικοδομήθηκε, μια εικοσαετία αργότερα και σε επαφή με την αποθήκη, το κτίριο Διοίκησης.

Το κτίριο είναι κατασκευασμένο από πέτρα και επιχρισμένο εσωτερικά και εξωτερικά. Το εξέχον ελαφρά γείσο με προβολή των ζευκτών είναι υπενδεδυμένο με ξύλο.

Η στέγη απαιτεί έλεγχο στατικής επάρκειας.

Τα κονιάματα παρουσιάζουν μικρής κλίμακας φθορές.

Τα παράθυρα βρίσκονται σε μέτρια κατάσταση, ενώ τα σκούρα παρουσιάζουν τις συνήθεις φθορές στο κατώτατο σημείο τους.

Η συνολική κατάσταση μπορεί να χαρακτηριστεί ΜΕΤΡΙΑ.

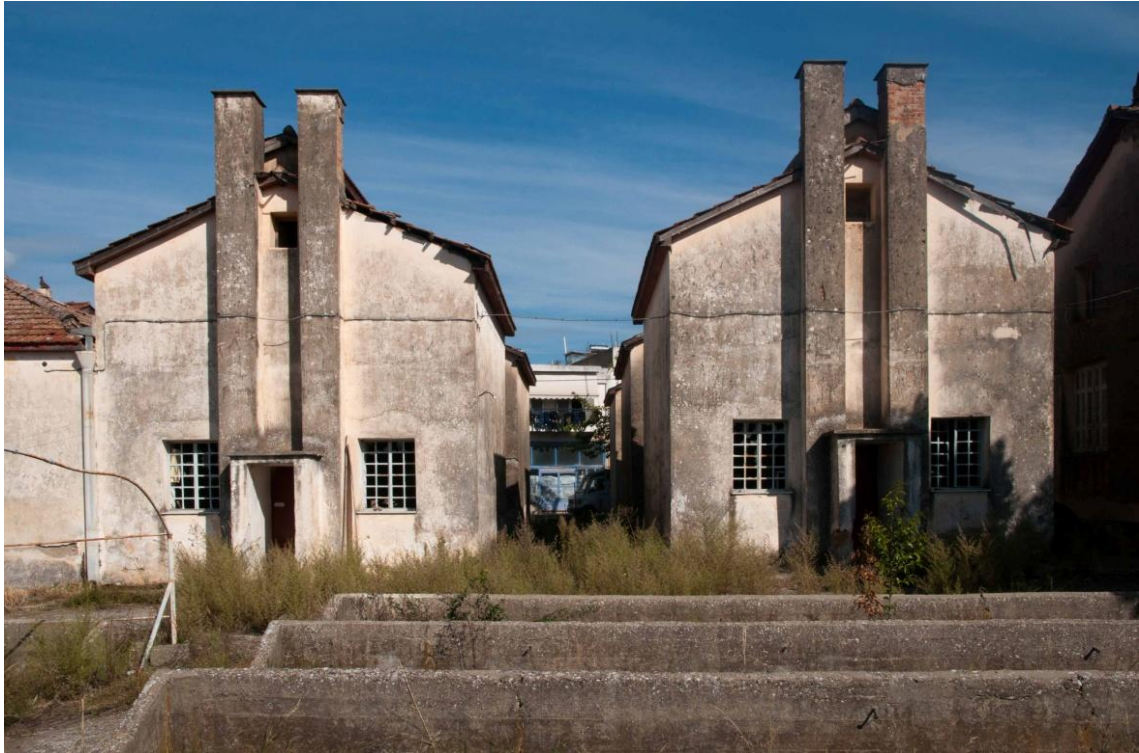
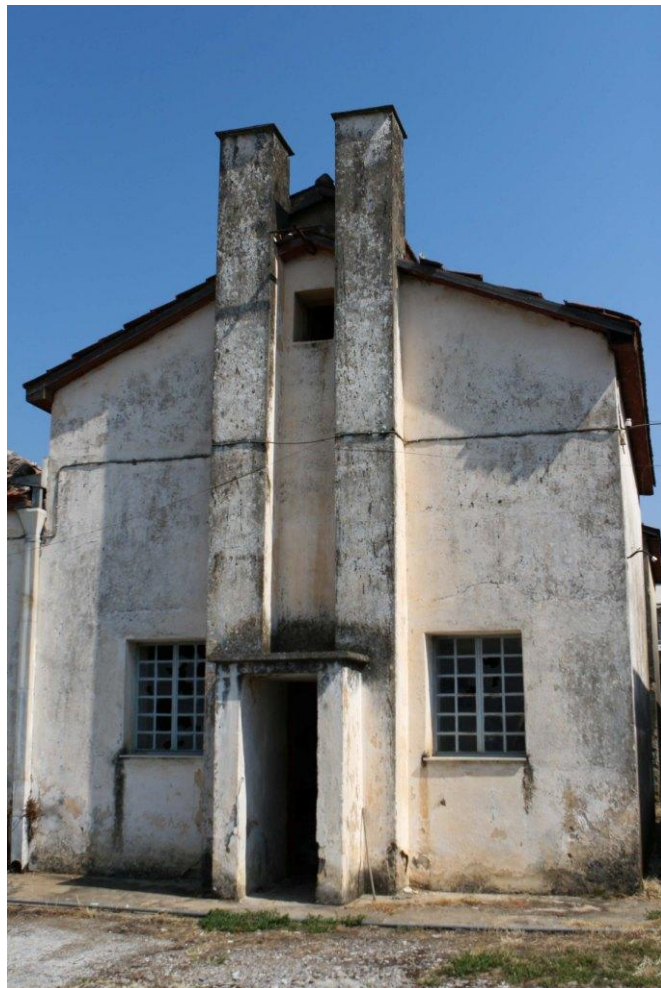
φωτο .28.

Είναι ελαφρά υπερυψωμένος από τον περιβάλλοντα χώρο κατά 0,25 μ και έχει ύψος 5,25 μ (φωτο .28, 29.)

Η στέγη απαιτεί έλεγχο στατικής επάρκειας.

Οι φεγγίτες της οροφής έχουν υποστεί σχεδόν ολική αποσάθρωση.

Τα κονιάματα παρουσιάζουν φθορές.

Η συνολική κατάσταση μπορεί να χαρακτηριστεί ΜΕΤΡΙΑ έως ΚΑΚΗ.

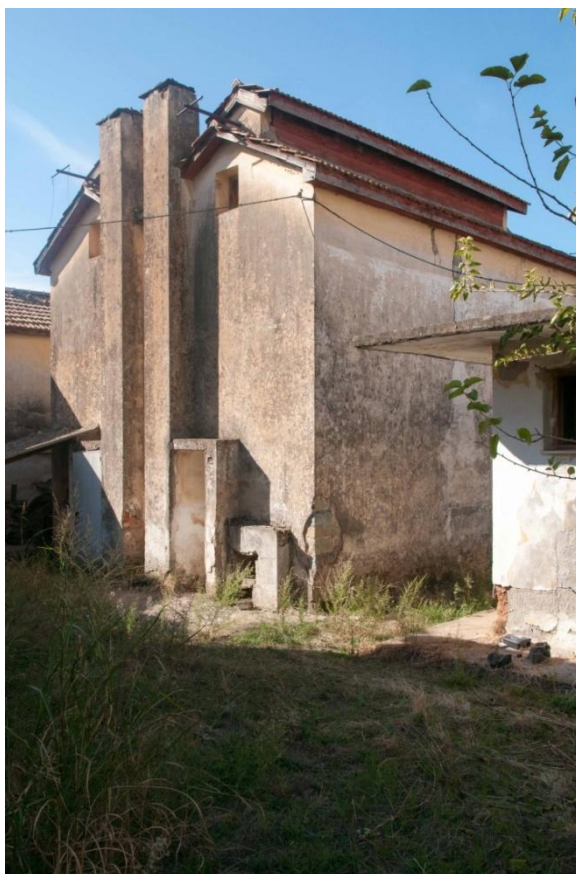
φωτο .30.

Η στέγη είναι δίριχτη με τον άξονα της να ταυτίζεται με τον άξονα εισόδου. Στο ανώτατο σημείο της φέρει υπερύψωση τύπου επιμήκους φεγγίτη σε όλο το μήκος της στέγης, εξοπλισμένου με ρυθμιζόμενες ξύλινες περσίδες τύπου tamper για εξαερισμό και έλεγχο της εσωτερικής θερμοκρασίας και υγρασίας (φωτο .30.)

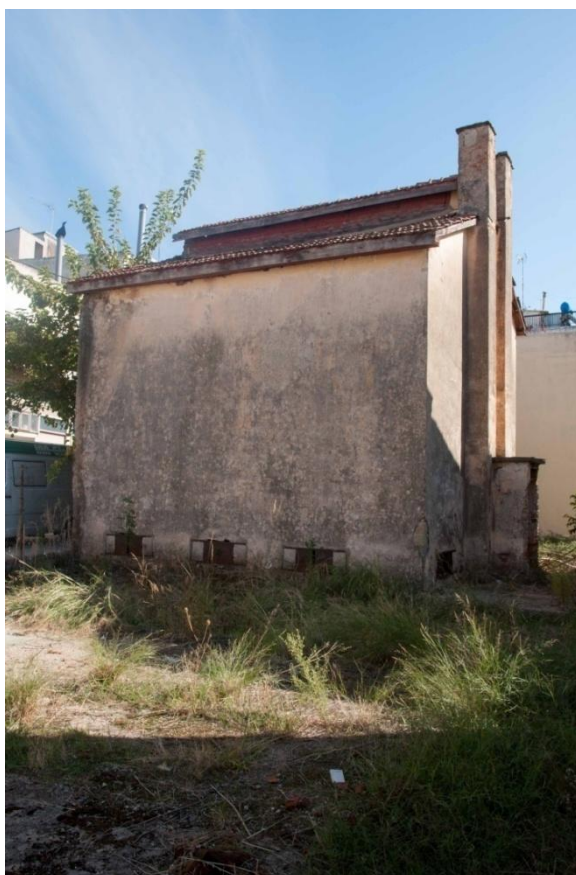
φωτο .31.

Εκατέρωθεν της κεντρικής εισόδου βρίσκονται οι δύο εστίες (φωτο .32, 33.) οι οποίες τροφοδοτούσαν, στην αρχική σχεδίαση με θερμό αέρα μέσω ευρείας διατομής σωληνώσεων και με ζεστό νερό σε μετέπειτα μετατροπή, το δίκτυο σωληνώσεων. Πάνω από τις εστίες υπάρχουν δυο δίφυλλα σιδερένια παράθυρα, συμμετρικά ως προς τον άξονα της όψης, ορθογωνικής μορφής, με καΐτια που σχηματίζουν 12 ορθογώνια ανά φύλλο (φωτο .29.). Στην νότια όψη υπάρχουν χαμηλά 3 θυρίδες έλεγχου των εγκαταστάσεων (φωτο .31.).

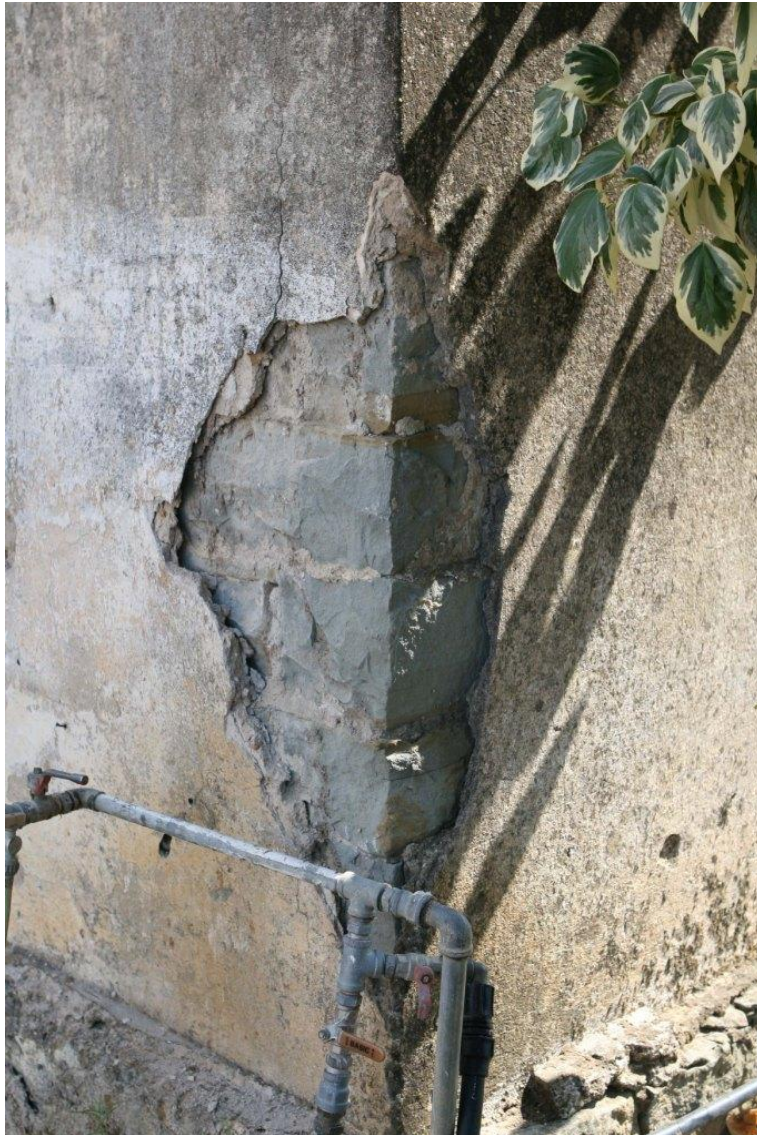
φωτο .34.

Ο φούρνος είναι κατασκευασμένος από πέτρα με χρήση ασβεστοκονιάματος (φωτο .34.) και είναι επιχρισμένος εξωτερικά και εσωτερικά. Οι καμινάδες είναι κατασκευασμένες από συμπαγή τούβλα. Η στέγη είναι ξύλινη με εξέχον γείσο υπενδεδυμένο με ξύλινες τάβλες.

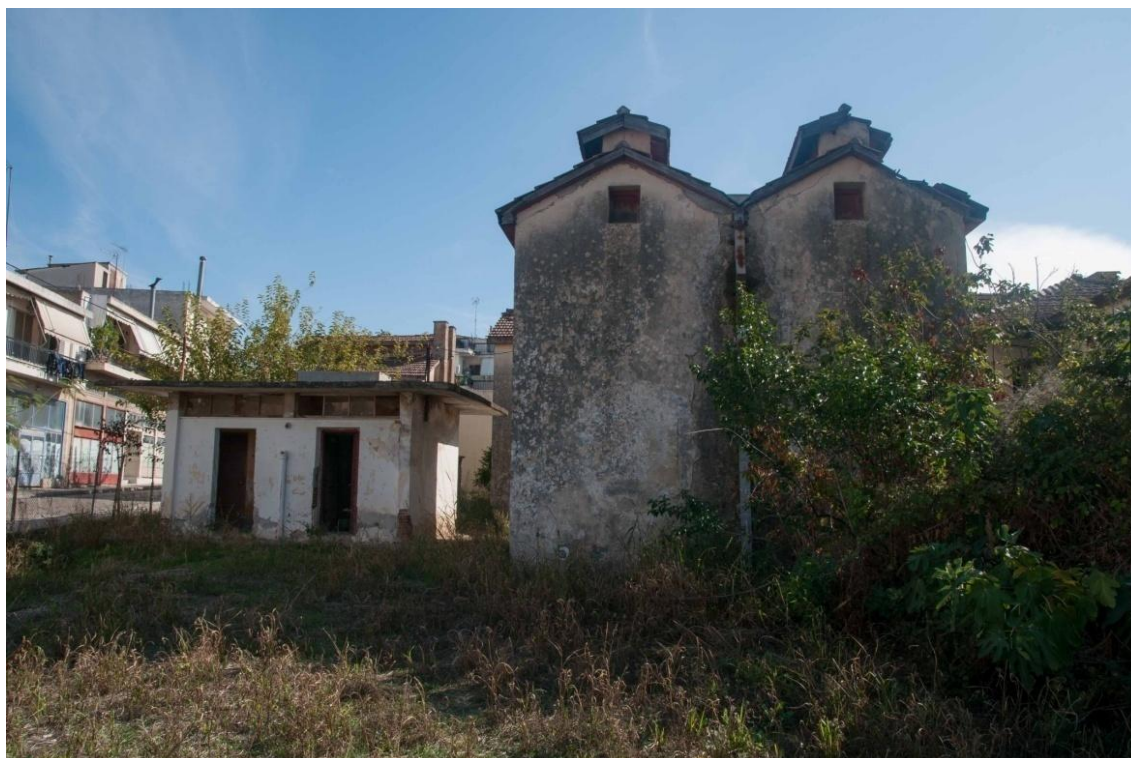
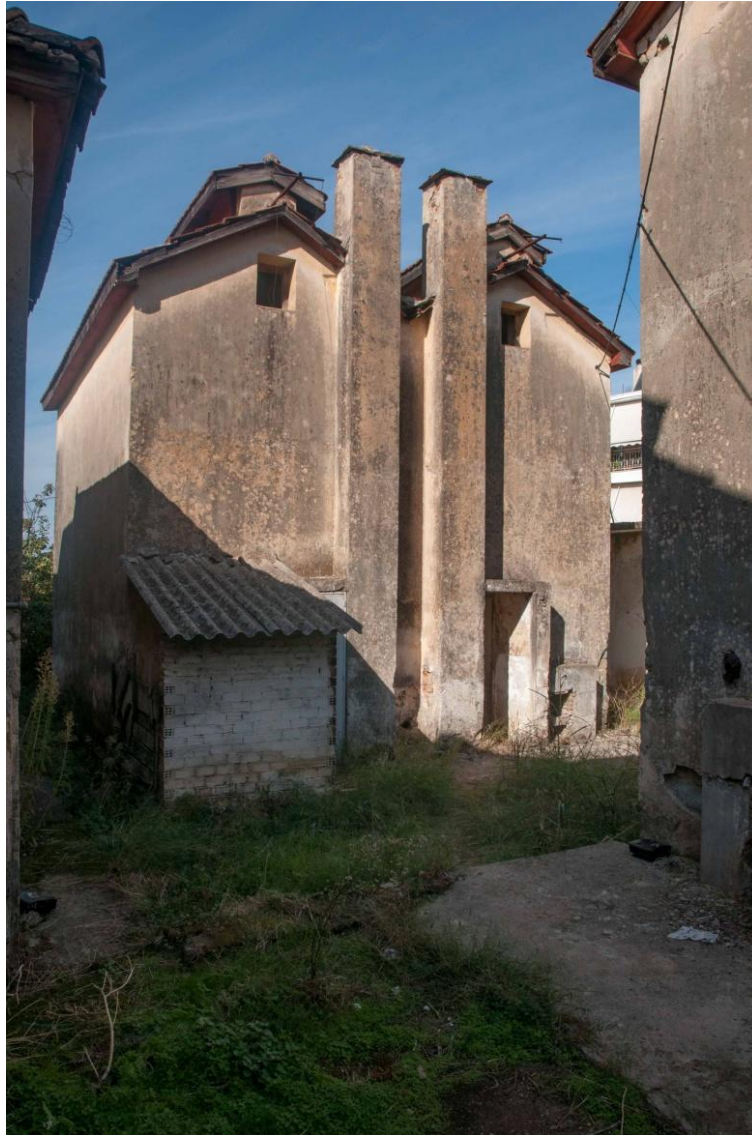
φωτο .35.

Ο διπλός φούρνος που απέμεινε έχει εξωτερικές διαστάσεις πανομοιότυπες με τους μονούς. Η διαφοροποίηση του έγκειται στην μορφή επικάλυψης η οποία αποτελείται από δυο παράλληλες και συνεχόμενες δίριχτες στέγες, οι οποίες είναι εφοδιασμένες επίσης με επιμήκεις φεγγίτες. Στην όψη εισόδου, την ανατολική, υπάρχουν δυο καμινάδες και δυο πόρτες, οι οποίες σηματοδοτούν και την εσωτερική διαίρεση του χώρου σε δύο ανεξάρτητους θαλάμους. Δεν υφίστανται παράθυρα εκατέρωθεν των εισόδων. Υπάρχουν όμως δυο φεγγίτες στον άξονα του αετώματος.

Ο τρόπος κατασκευής του είναι πανομοιότυπος με τους μονούς φούρνους.
(φωτο .35, 36.)

Η στέγη απαιτεί έλεγχο στατικής επάρκειας.

Οι φεγγίτες της οροφής έχουν υποστεί σχεδόν ολική αποσάθρωση.

Τα κονιάματα παρουσιάζουν φθορές.

Η συνολική κατάσταση μπορεί να χαρακτηριστεί ΜΕΤΡΙΑ έως ΚΑΚΗ.

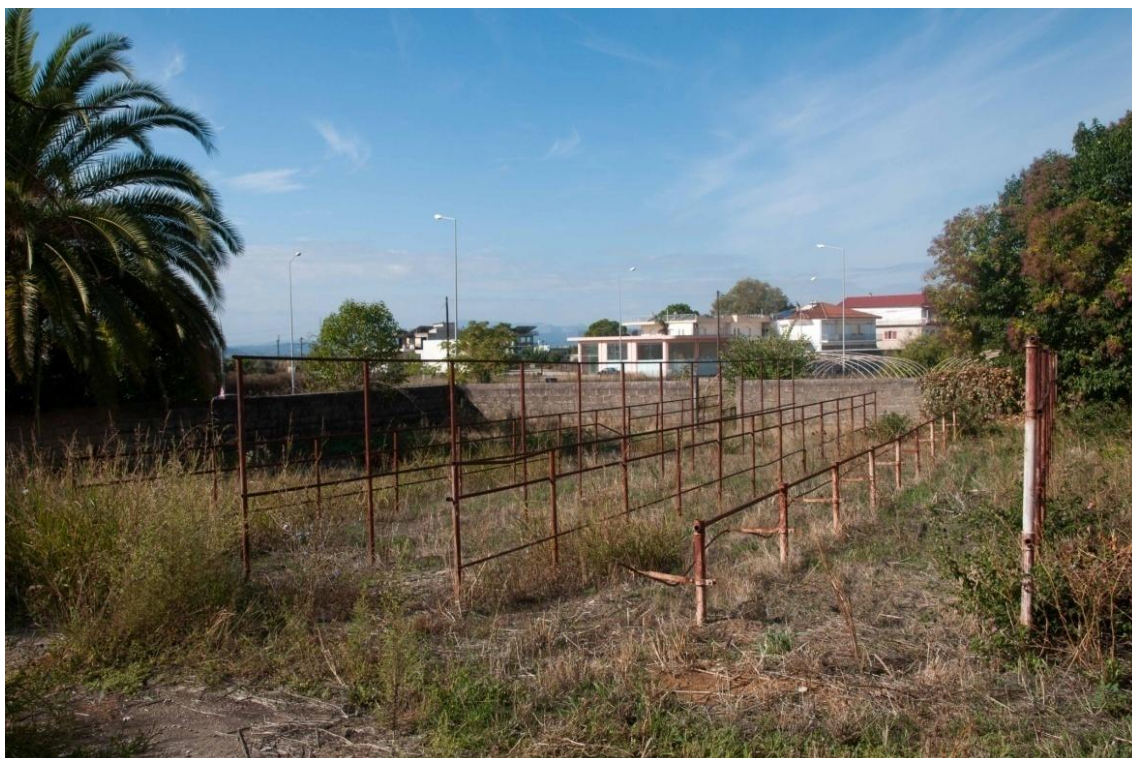
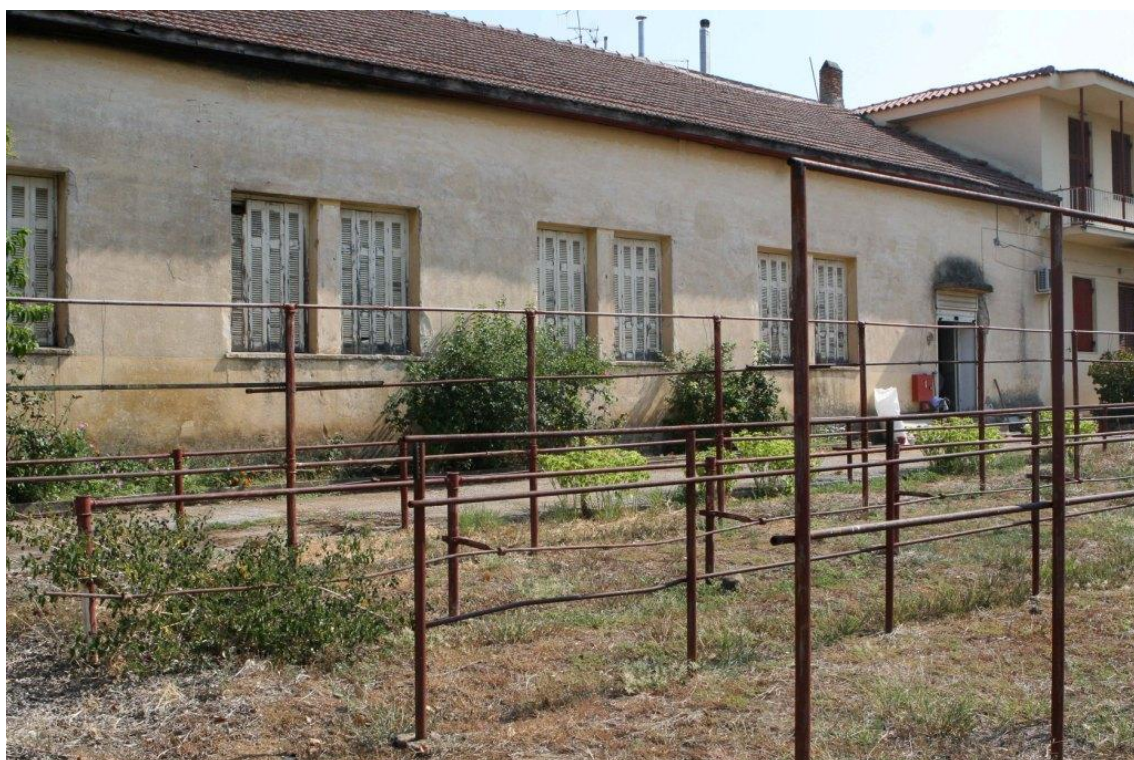
φωτο .37.

Σήμερα σώζονται οι αρχικές σιδερένιες λιάστρες κατασκευασμένες από συμπαγείς και κοίλους χυτοσιδηρούς ράβδους. Σε πολλά σημεία έχουν καταστραφεί και βρίσκονται σε προχωρημένο στάδιο οξείδωσης (φωτο .37, 38.).
