ΕΛΛΗΝΙΚΗ ΔΗΜΟΚΡΑΤΙΑ
ΤΕΧΝΙΚΟ ΕΠΙΜΕΛΗΤΗΡΙΟ ΕΛΛΑΔΑΣ
Περιφερειακό Τμήμα Νομού Αιτωλοακαρνανίας
**Μόνιμη Επιτροπή Αρχιτεκτονικής Κληρονομιάς και
Αρχιτεκτονικού Παρεμβatismού**

Γνωμοδότηση
για τον χαρακτηρισμό του
Καπνικού Σταθμού Έρευνας Αγρινίου
ως διατηρητέου μνημείου

Αγρίνιο, Νοέμβριος 2017

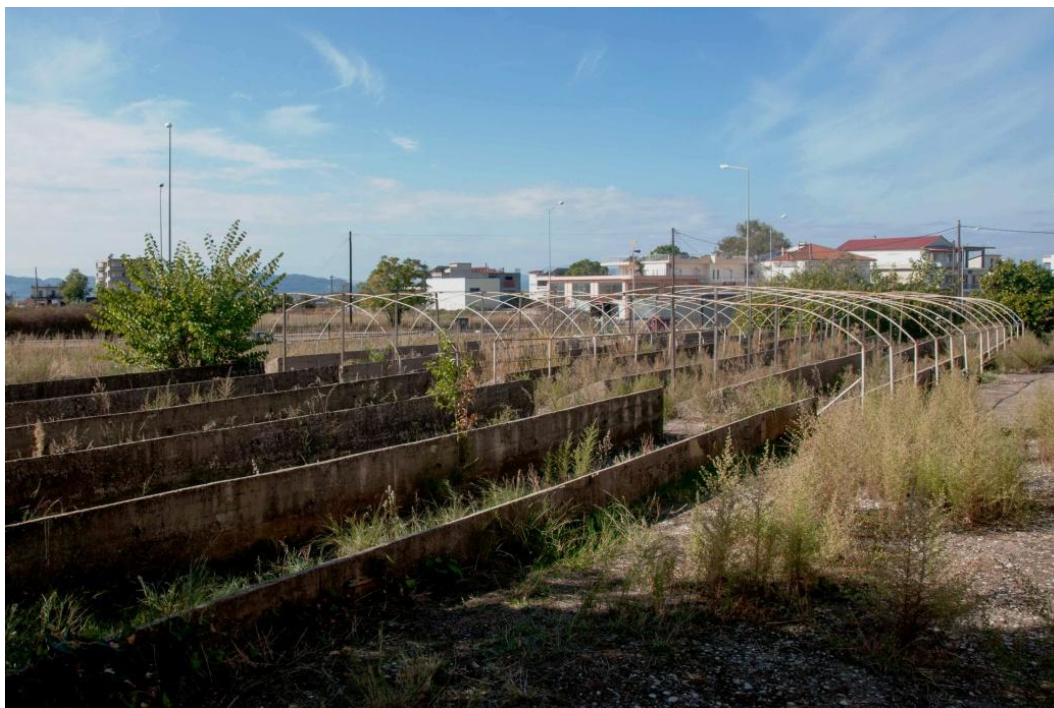
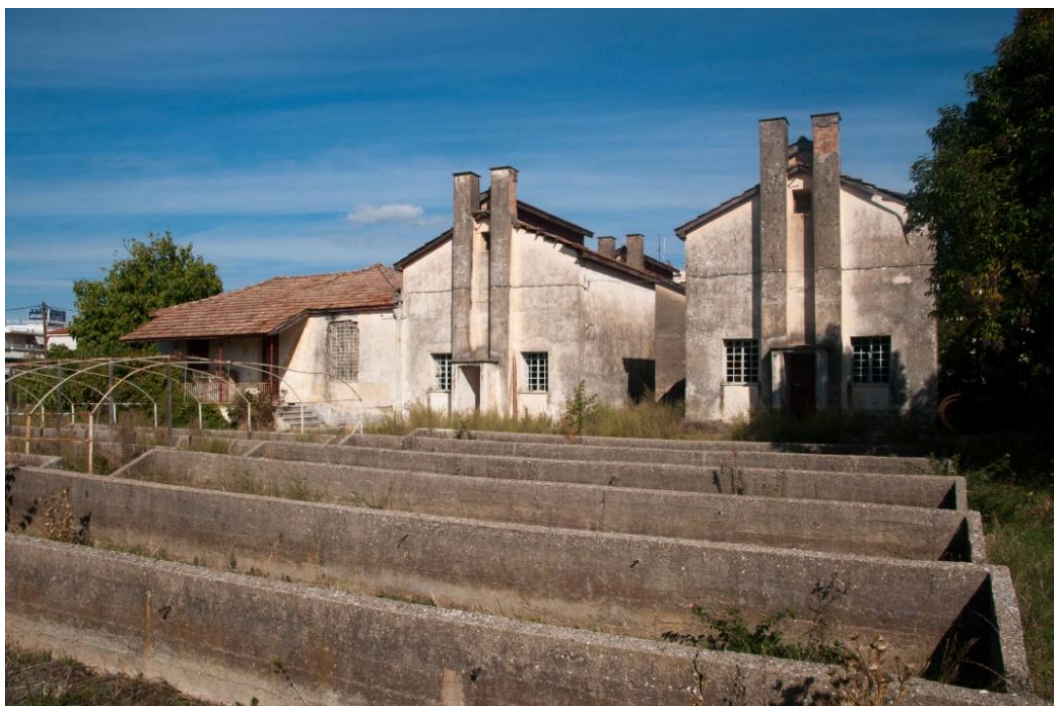
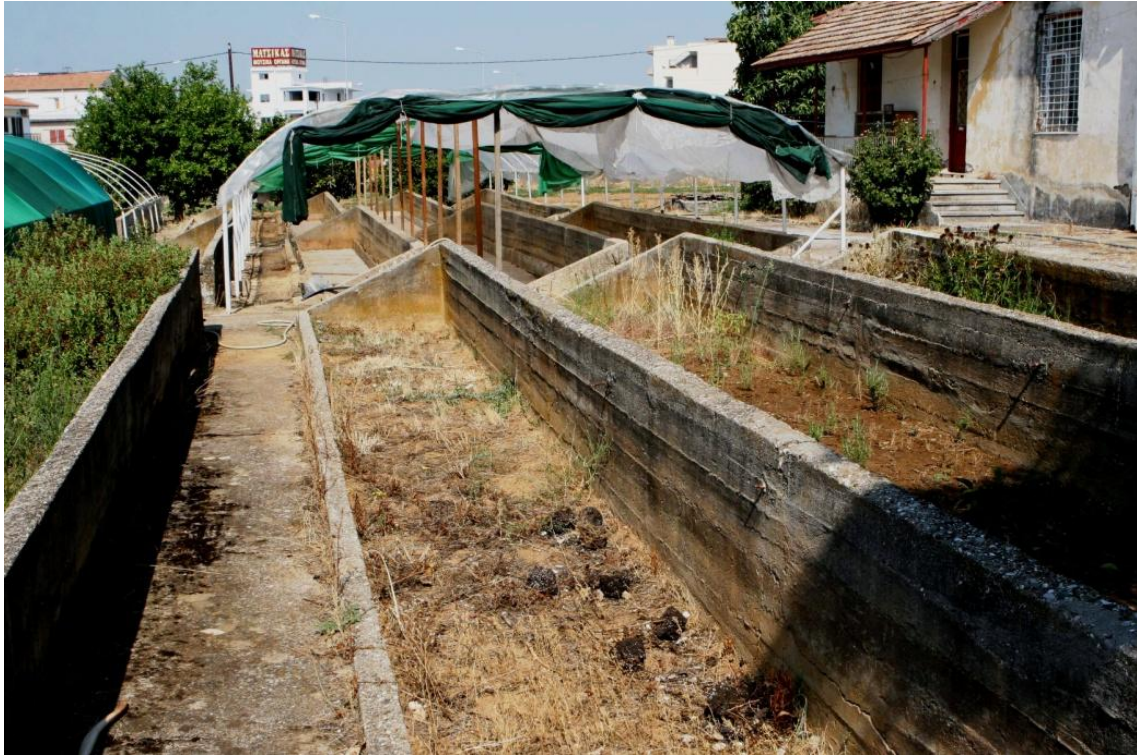
φωτο .39.

Αποτελούν ορθογώνια κιβώτια κατασκευασμένα από σκυρόδεμα. Διατηρείται και σήμερα η αρχική κατασκευή.

Από την αρχική μορφή στέγασης των θερμοκηπίων με υαλοπετάσματα δεν σώζεται τίποτε πέραν των οριοθετημένων κιβωτίων από σκυρόδεμα, και οι μεταλλικοί οδηγοί στερέωσης της επικάλυψης με φύλλα πολυαιθυλενίου, η οποία τοποθετήθηκε σε μεταγενέστερο χρόνο (φωτο .39, 40, 41.).

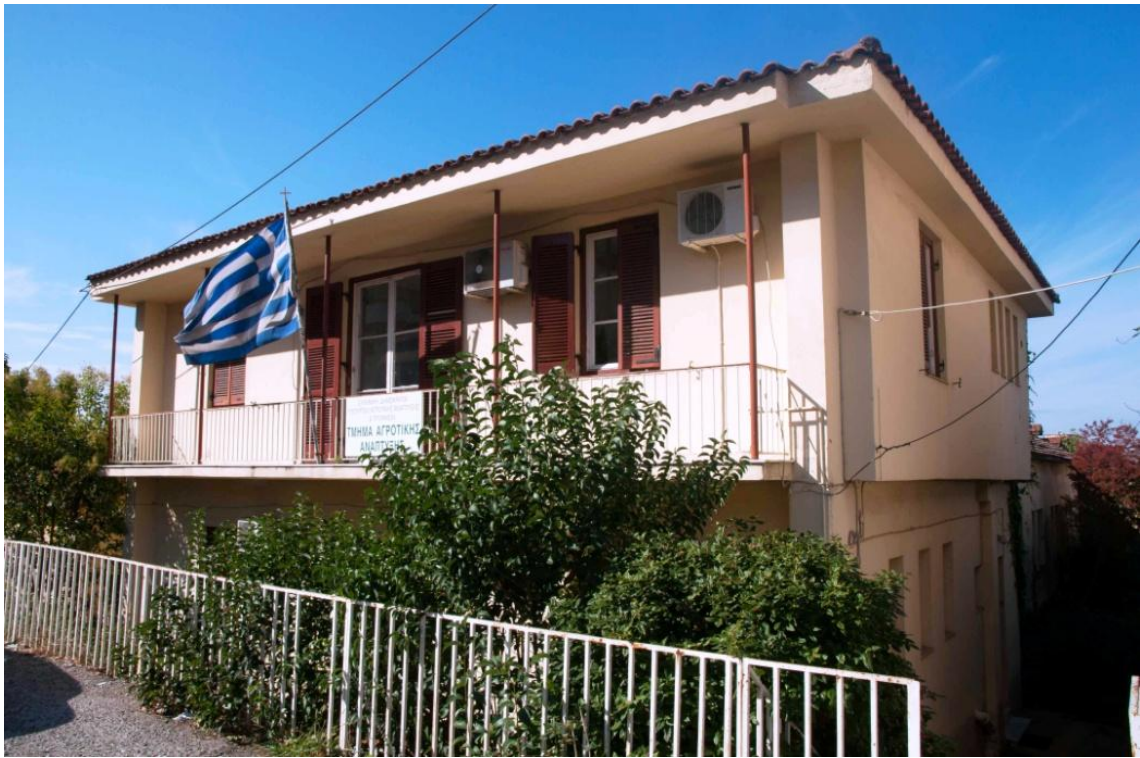
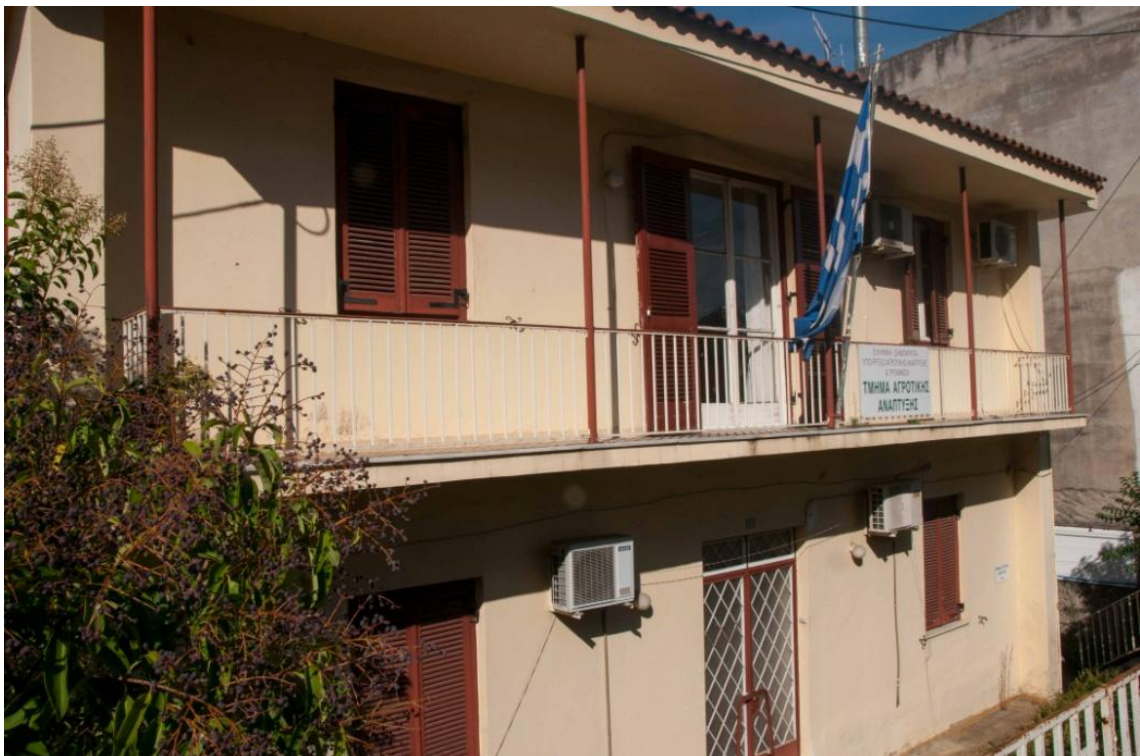
φωτο .42.

Το κτίριο βλέπει την κεντρική οδό Ηρακλείτου. Κατά την κατασκευή της γέφυρας, τη δεκαετία του 1960, που διέρχεται πάνω από την εθνική οδό Αντιρρίου-Ιωαννίνων, δημιουργήθηκε τεχνική υπερύψωση του οδοστρώματος έτσι ώστε ο α' όροφος του κτιρίου, σήμερα να είναι σχεδόν στο ίδιο ύψος με το οδόστρωμα της οδού. (φωτο .42, 43.).

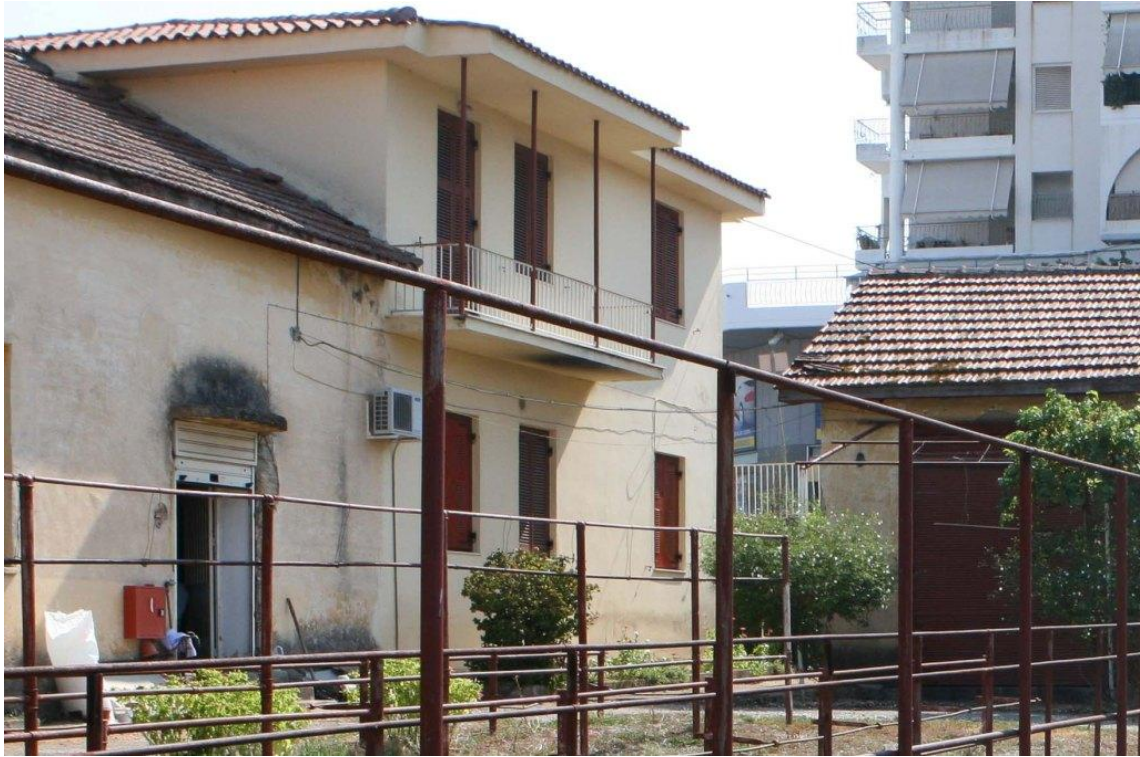
φωτο .44.

Ο α' όροφος, από τη βόρεια πλευρά του, εξέχει του περιγράμματος του ισογείου κατά 0,30 μ υπό μορφή έρκερ. (φωτο .44.)

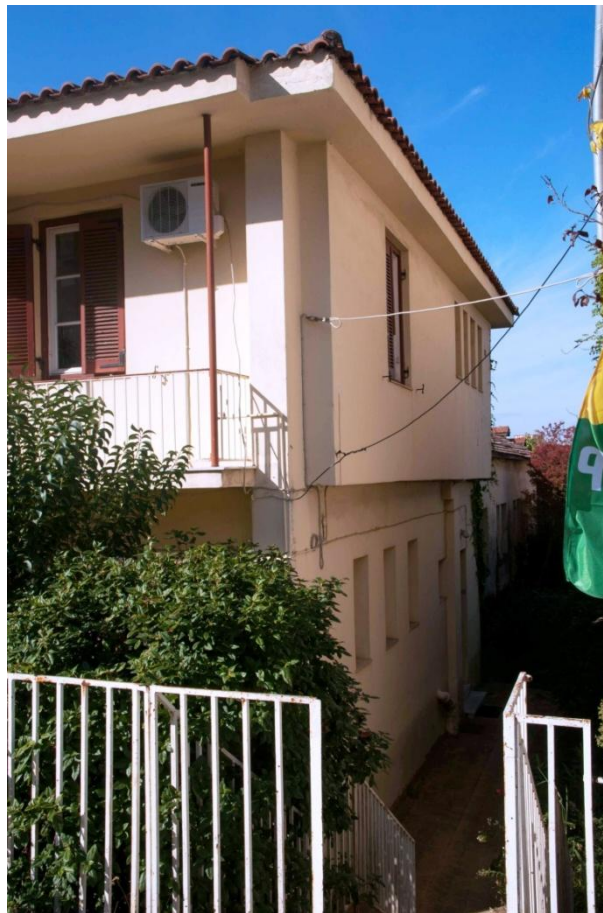
φωτο .45.

Στην ανατολική όψη που βλέπει στην οδό Ηρακλείτου, υπάρχει στεγασμένος εξώστης που εκτείνεται σε όλο το μήκος της πρόσοψης. Εξώστης υπάρχει και στη νότια όψη, μήκους περίπου το ήμισυ της όψης. (φωτο .45.)

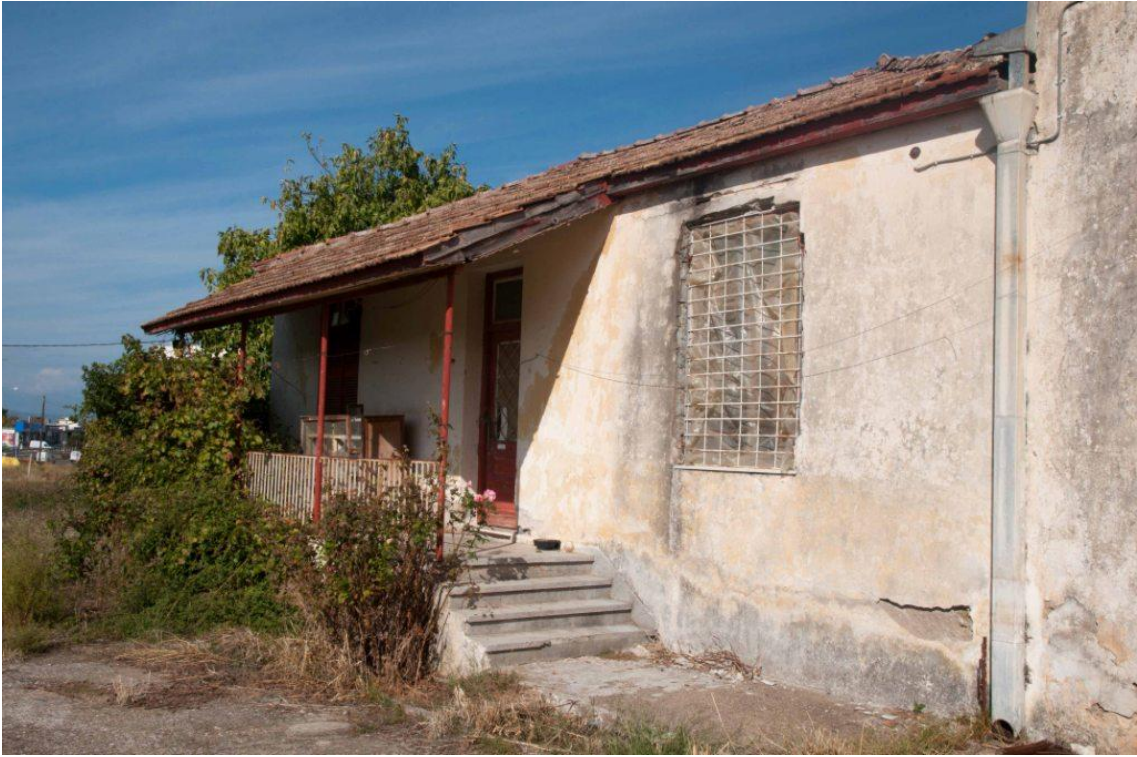
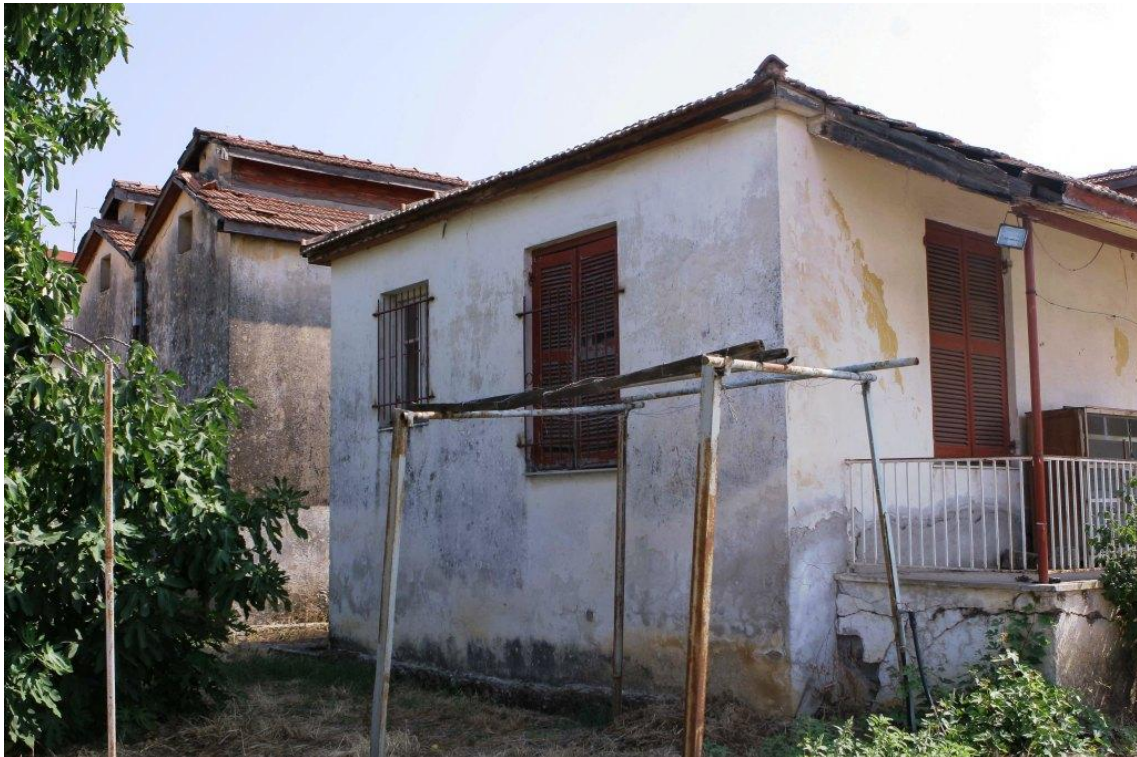
φωτο .46.

Η μορφολογία του κτιρίου είναι λιτή, χωρίς ιδιαίτερα μορφολογικά στοιχεία. Παράθυρα με γερμανικά σκούρα, ταμπλαδωτή κεντρική και βοηθητική θύρα, και επιχρίσματα. (φωτο .46, 47.)

Η στέγη απαιτεί έλεγχο στατικής επάρκειας.

Τα κονιάματα παρουσιάζουν μικρής κλίμακας φθορές.

Τα κουφώματα βρίσκονται σε μέτρια κατάσταση ενώ ένα απουσιάζει και έχει αντικατασταθεί προχειρώς με νάilon και μεταλλικό πλέγμα.

Η συνολική κατάσταση μπορεί να χαρακτηριστεί ΜΕΤΡΙΑ λόγω εγκατάλειψης.

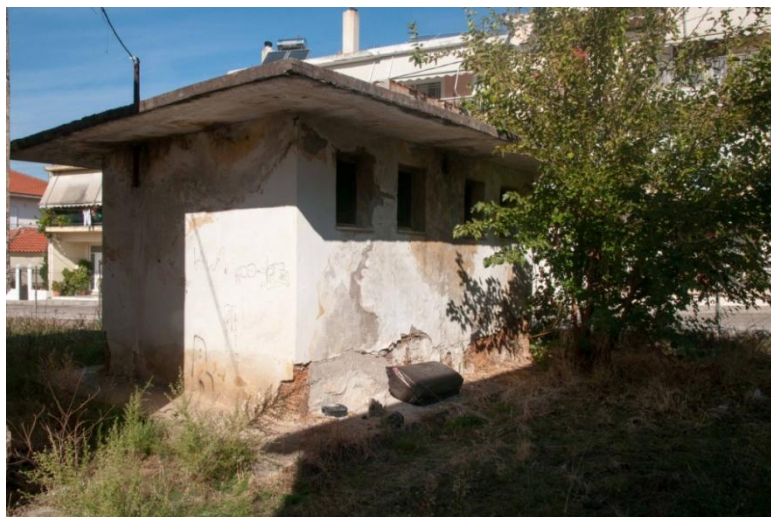
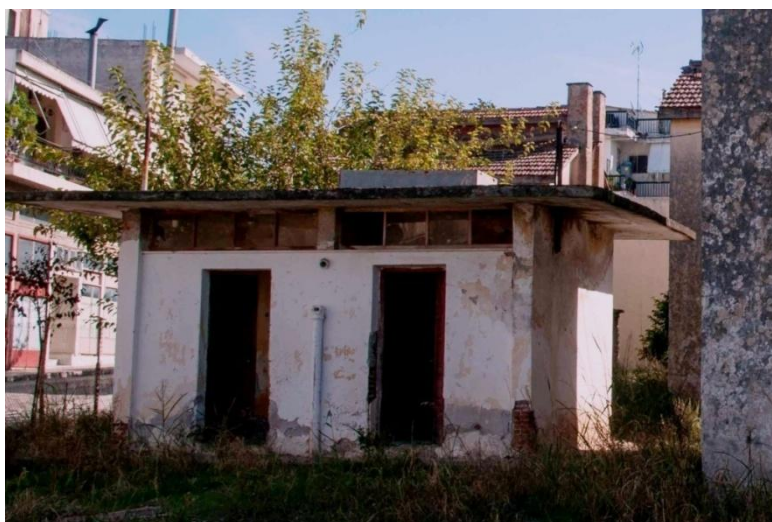
φωτο .48.

Πρόκειται για ισόγειο κτίσμα διαστάσεων 3,70Χ5,15 μ που βρίσκεται στο βορειοδυτικό τμήμα του οικοπέδου. Έχει συμμετρική διάταξη και είναι χωρισμένο σε χώρους ανδρών και γυναικών. Κάθε ξεχωριστός χώρος περιλαμβάνει προθάλαμο με νιπτήρες και δυο κλειστούς χώρους με λεκάνη και ντους αντίστοιχα. Στην ανατολική πλευρά υπάρχουν 4 φεγγίτες, ενώ από την δυτική δυο επιμήκεις φεγγίτες για φωτισμό - αερισμό του κάθε προθαλάμου.

Το κτίριο είναι κατασκευασμένο με φέροντα οργανισμό από υπερμπατική οπτοπλινθοδομή πάχους 0,30 μ και επικάλυψη από πλάκα οπλισμένου σκυροδέματος. (φωτο .48, 49.)

Τα κουφώματα βρίσκονται σε κακή κατάσταση.

Η συνολική κατάσταση μπορεί να χαρακτηριστεί ΜΕΤΡΙΑ λόγω εγκατάλειψης.

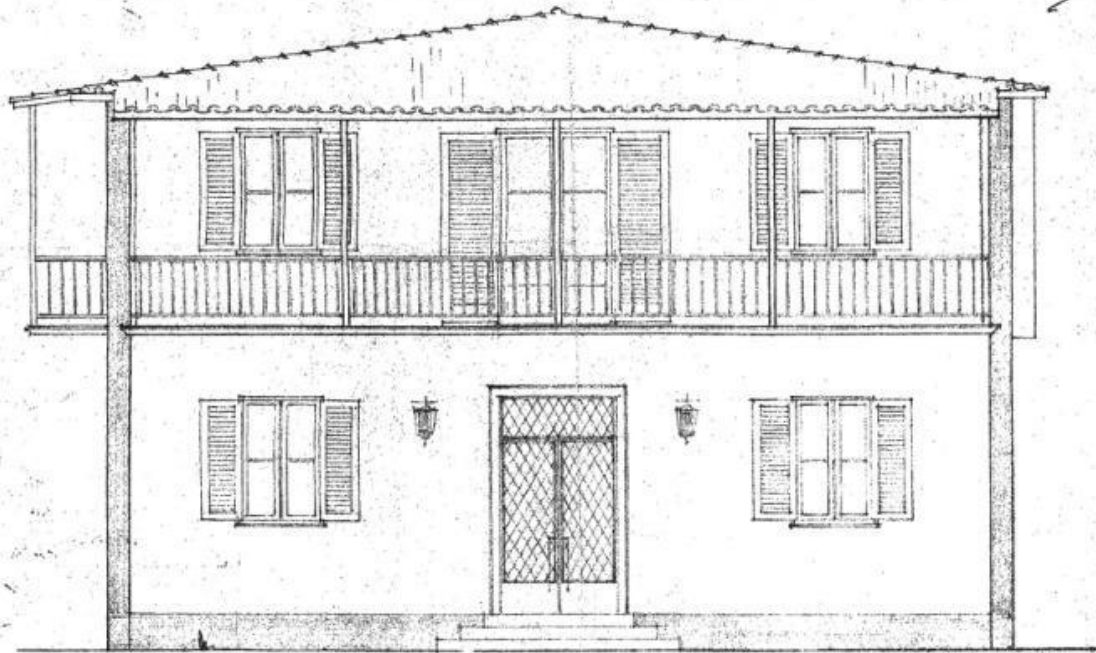
Σχέδιο μελέτης .2. - Κτίριο Διοίκησης - Ανατολική όψη

ΑΝΑΤΟΛΙΚΗ ΟΨΙΣ

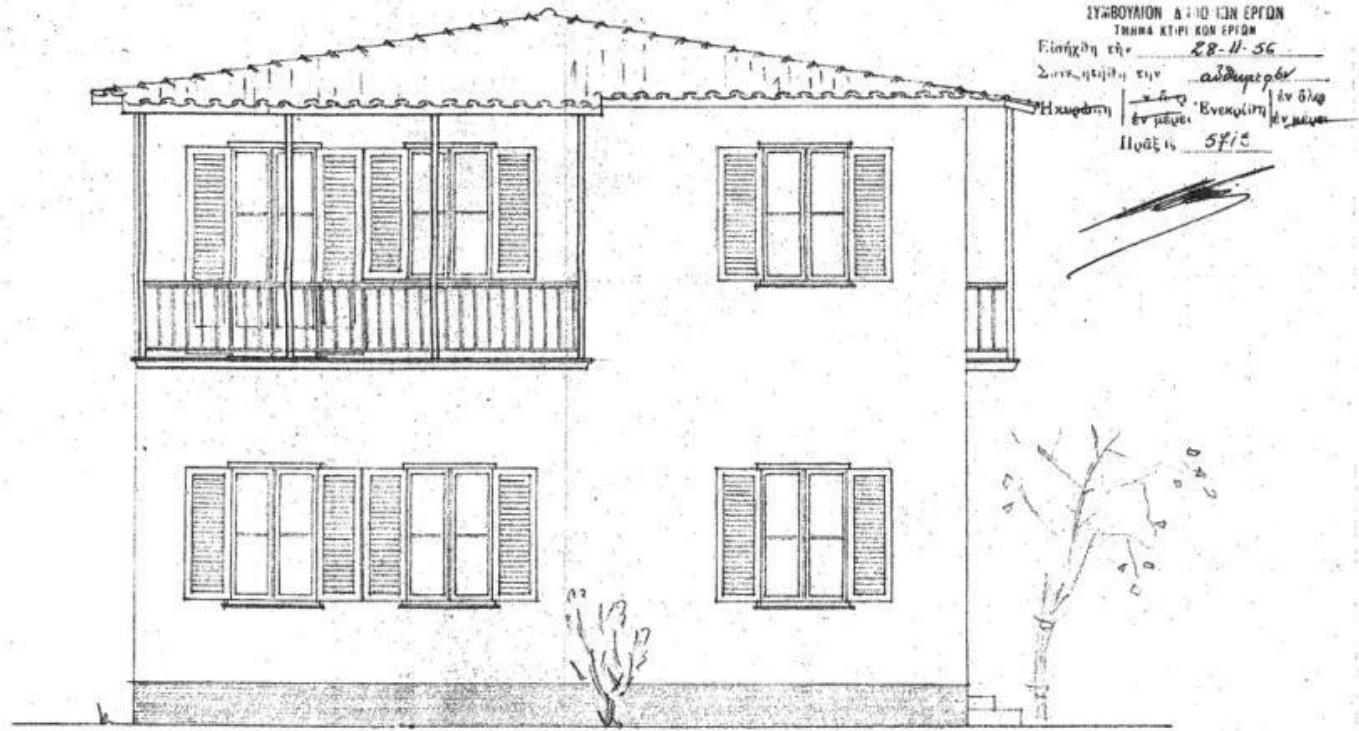
ΜΕΣΗΜΕΡΙΝΗ ΟΨΙΣ
